AVALIAÇÃO DE IMPACTOS DO USO PÚBLICO EM UMA TRILHA NO PARQUE ESTADUAL DO PICO DO MARUMBI, MORRETES - PR

Impacts evaluating of the public use in trail in the Pico of Marumbi State Park, Morretes - PR

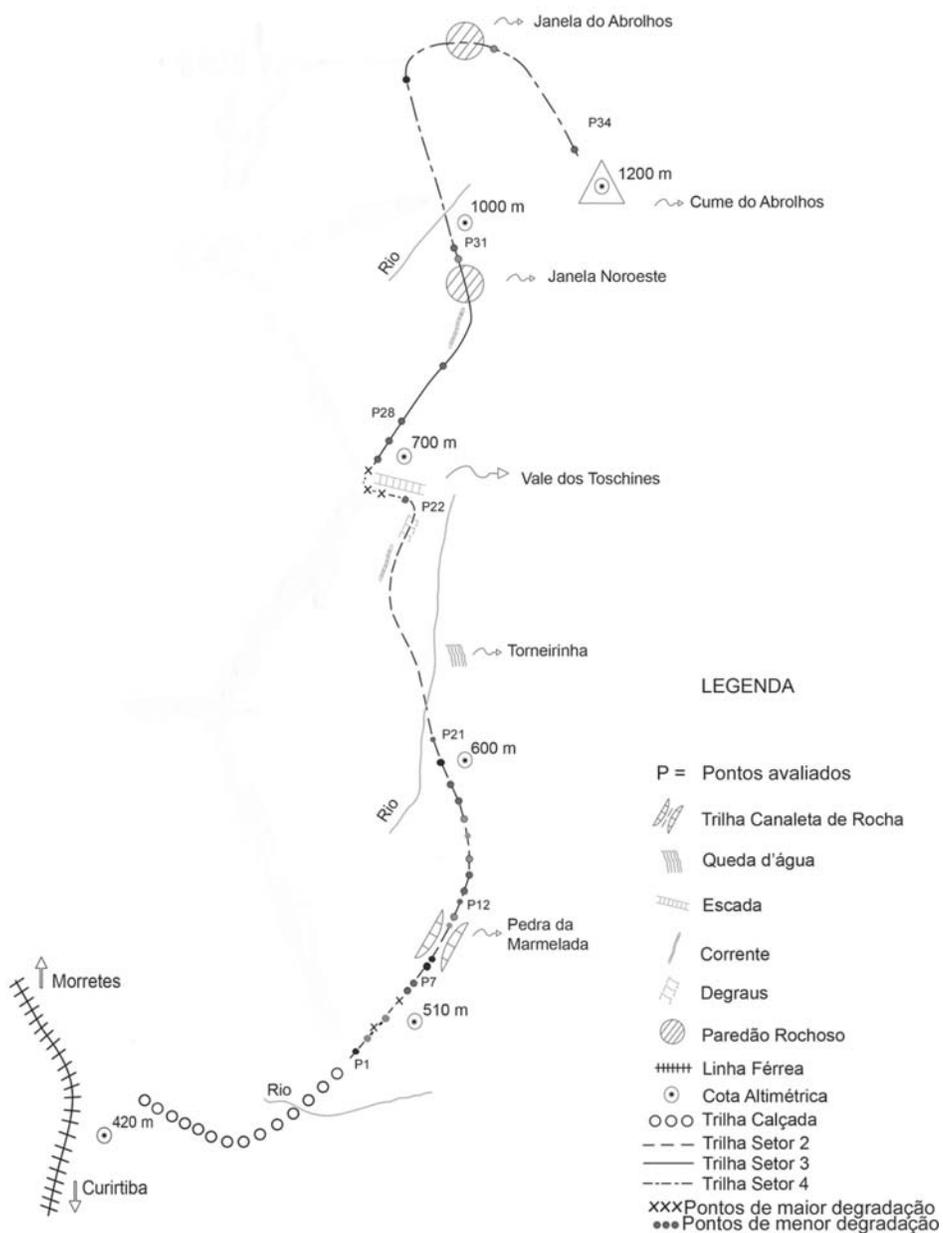
Figura 2 – Croqui da trilha noroeste-Abrolhos no Pepm

A seleção dos indicadores do meio físico (erosão e compactação do solo, solo exposto, formação de degraus, declividade e cobertura vegetal), segue o método utilizado por Magro (1999) e Takahashi (1998), modificado com base em Cole, (1989) McEwen, *et al.* (1996) e Lucas, (1990). A maioria está associada ao método VIM-*Visitor Impact Management*, proposto por Graefe *et al.*, (1990). O Método VIM, consiste na seleção de alguns indicadores sejam físicos ou sociais, tendo como objetivo a identificação do problema e suas condições, a determinação das causas prováveis do problema e a seleção de possíveis estratégias para amenizar e controlar os impactos. Os indicadores do meio físico foram levantados em trinta e quatro pontos ao longo da trilha Noroeste-Abrolhos (figura 2).

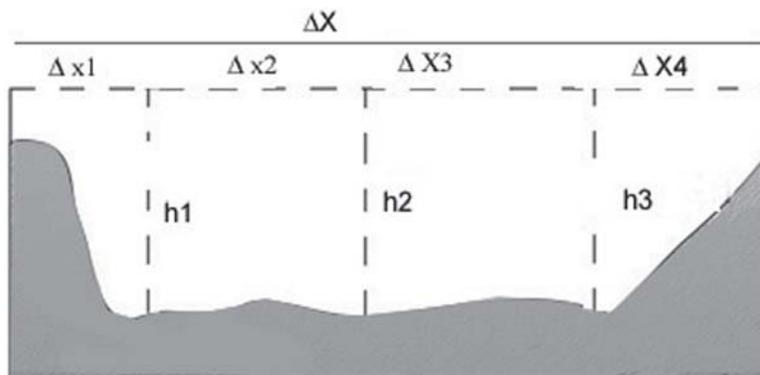
Figura 3 – Transecto de uma trilha

O índice de erosão foi calculado por meio do transecto da trilha (técnica utilizada por Magro, 1999). O transecto consiste na medida da largura e do desnível da trilha em relação a sua margem, ou área de influência do pisoteio. As medidas foram aplicadas na fórmula do cálculo da Regra do Trapézio. Existem duas maneiras de efetuar o cálculo: no primeiro caso quando as distâncias do perfil (Dx) são iguais, utiliza-se a fórmula número 1; no segundo caso, quando o perfil (Dx) apresenta distâncias diferentes utiliza-se a fórmula 2.

A figura 3 demonstra o desenho do transecto de uma trilha e abaixo está a descrição das fórmulas da Regra do Trapézio.

Por meio desse cálculo chega-se ao índice de erosão, para o qual foi adotado o valor de 0,6 m², como referência de impacto negativo, por representar um valor superior a média geral dos pontos que foi de 0,5 m². Esse índice quando monitorado é de grande importância, pois demonstra o quanto de solo foi perdido, seja por erosão em sulco ou erosão lateral.

Cálculo do índice de erosão para área:

Formula 1 - Área com a mesma distância: área = $\Delta X \cdot (\Sigma h)$

Formula 2 - Área com distâncias diferentes: área = $\frac{\Delta X1 \cdot h1}{2} + \frac{\Delta X2 \cdot (h1+h2)}{2} + \frac{\Delta X3 \cdot (h2 + h3)}{2} \dots$

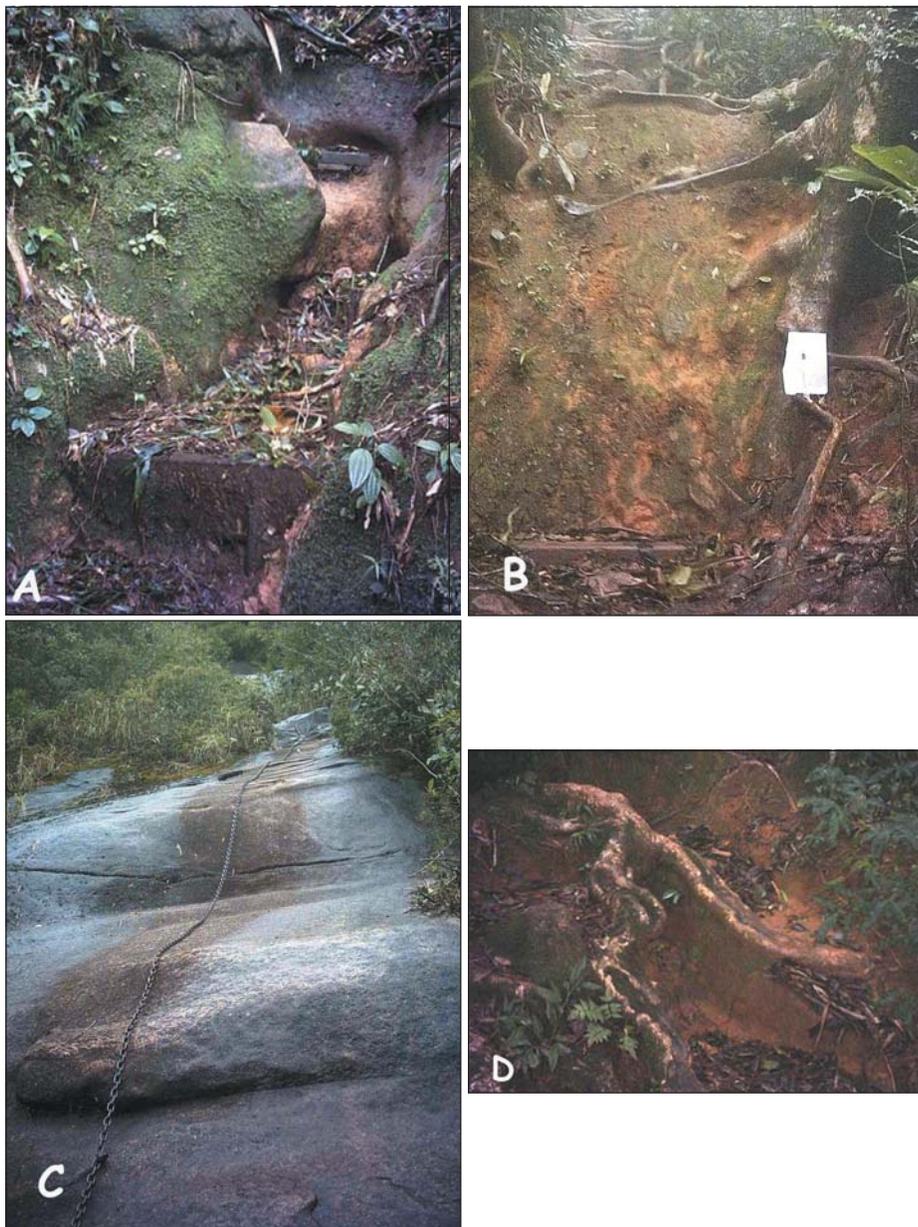
Figura 4 – Algumas características da trilha noroeste-Abrolhos no pepm

- d) degraus em trilhas: a maioria dos pontos apresentou degraus variando de moderado a forte, e estão concentrados nos primeiros 800 m da trilha (figura 4b). Os degraus podem ser considerados um fator depreciativo ao visitante, pois, causa maior dificuldade na transposição do terreno.

- e) declividade: a trilha apresenta em vários pontos declividades muito altas e que perfazem quase 53% dos locais avaliados (figura 4c). É possível observar ainda que todos os pontos, com exceção do 34, que ficam no topo do Morro Abrolhos, correspondem à classe de declividade média. Os pontos que possuem maior declividade estão concentrados no vale dos Toschines, sendo os pontos 23 e 24 mais significativos, por apresentarem valores respectivamente de 45 e 46°.

A correlação entre compactação, declividade e solo exposto é observada na figura 4, principalmente os pontos 23 e 24 que apresentaram compactação de (61,93 e 50,19 kgf/cm²) e de declividade (46 e 45°). A compactação do solo associada à alta declividade favorece o escoamento superficial e, conseqüentemente, a erosão. De acordo com Pareira (1997), a matéria orgânica e as partículas finas do solo com predominância de argila são os principais elementos do solo transportados pelo escoamento superficial e pela erosão hídrica. Esse material carregado é considerado a parte ativa do solo. Exemplos dessa dinâmica, podem ser constatados nos dois pontos anteriormente citados, pois em nenhum desses locais foi verificada presença de serapilheira ou matéria orgânica. Em contrapartida nos pontos (3 e 5), onde ocorre uma menor declividade, ocorrem detritos orgânicos da floresta.

Na figura 4 é possível verificar que os pontos 7, 15, 18, 26 e 29 foram os que apresentaram as menores evidências de impactos negativos. A relação entre o índice de erosão e compactação apresentou uma correlação indiretamente proporcional. Com exceção do ponto 29, todos possuem solo compactado e um baixo índice de erosão conforme demonstra a tabela 1.

As diferentes formas de manejo sugeridas para a referida trilha, seguem 4 princípios básicos: diques de contenção, canais de escoamento, diminuição da altura dos degraus e criação de obstáculos próximo às bordas da trilha.

Os diques de contenção podem ser engendrados utilizando-se fragmentos de rocha, madeiras ou troncos. Eles têm como função retardar o desenvolvimento dos processos

erosivos, além de favorecer o acúmulo de matéria orgânica e de sedimentos. Os canais de escoamento podem reordenar o fluxo de água, evitando assim a perda de solo e consequentemente o acúmulo de matéria orgânica. Para a diminuição da altura dos degraus, pode ser feita a remoção do solo ou a criação de novos degraus menores, com fragmentos de rocha, evitando assim que o visitante vá a procura de um outro caminho. Os obstáculos nas bordas da trilha podem ser criados com galhos, troncos e ou marcações com fitas que restrinjam a área. Esses obstáculos favorecem a diminuição do pisoteio, além de contribuir para a regeneração da vegetação da borda.

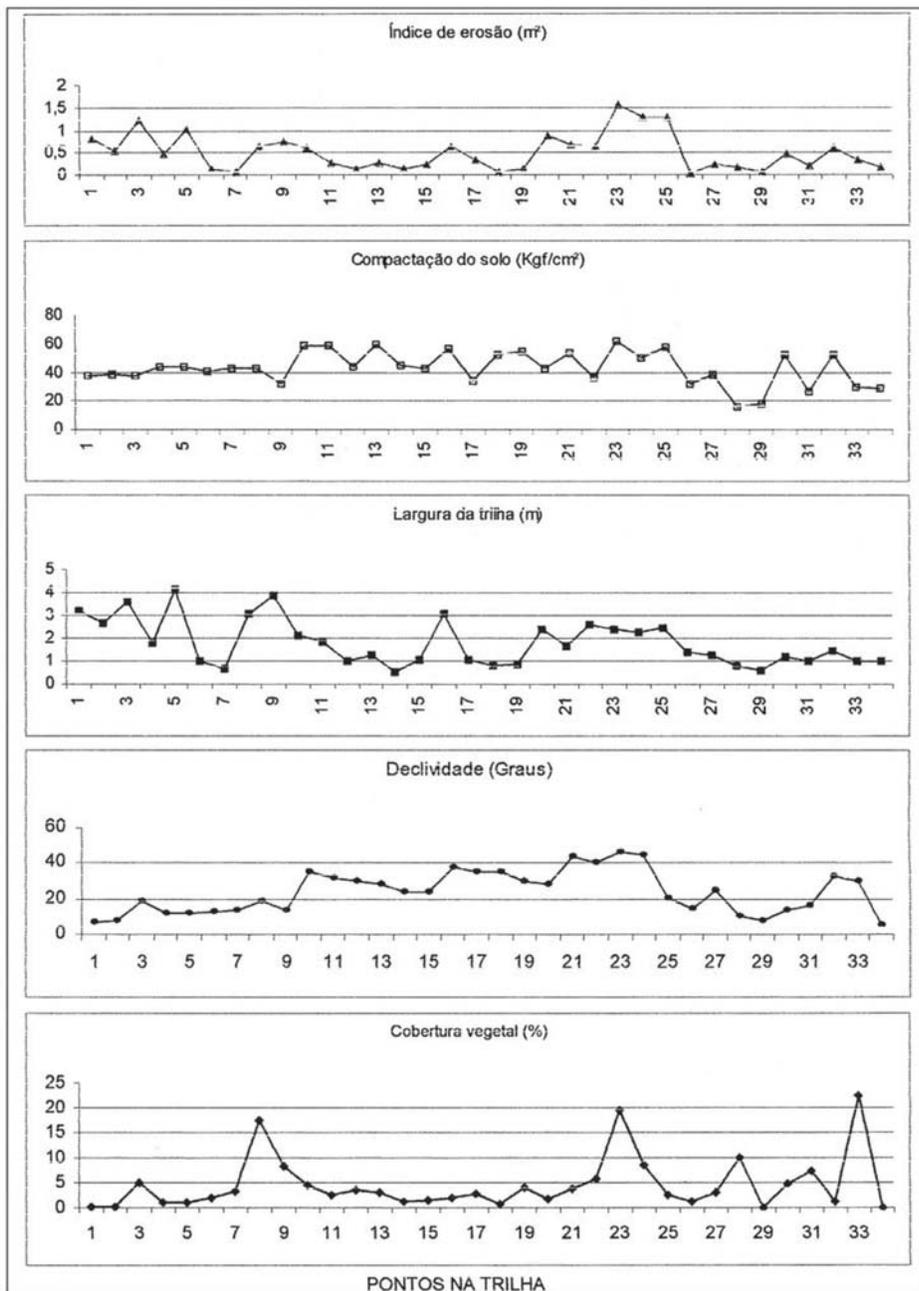
Figura 5 - Correlação das variáveis na trilha noroeste-Abrolhos

Dos 34 pontos avaliados, cinco (3,5,23,24 e 25) demonstraram maior evidência de impactos negativos em relação ao índice de erosão, compactação do solo e largura da trilha como demonstra a tabela 1. No que se refere à erosão, todos os pontos citados anteriormente apresentaram valores superior a 1,0 m². Observa-se no gráfico 1 (figura 5), que os pontos 23 e 25 apresentam uma tendência de correlação diretamente proporcional entre o índice de erosão e compactação do solo, pois, nesses pontos foram encontrados os maiores índices de erosão (1,55 e 1,28 m²), junto com a maior taxa de compactação (61,93 e 57,74 kgf/cm²). Essa correlação é diretamente proporcional, entretanto, outros fatores favorecem e potencializam essa dinâmica, tais como erosividade da chuva, as propriedades e a cobertura do solo, além das características da encosta. Essa correlação pode ser melhor compreendida na afirmação de Andrade e Rocha (1990) que comenta que a compactação superficial do solo ocasiona redução no nível de infiltração de água, facilitando o escoamento superficial e desencadeando processos erosivos.

Há também, correlação diretamente proporcional entre índice de erosão e declividade, pois com o aumento da declividade ocorre um maior escoamento que favorece e desencadeia os processos erosivos. Almeida (2000) afirma que em áreas montanhosas, o fluxo de água proveniente da chuva concentra-se em determinados canais, principalmente com a alta declividade, favorecendo assim a formação de processos erosivos.

Levando-se em conta, a classe de declividade adotada, pode-se afirmar que mais de 80% dos pontos da trilha possuem declividade alta a muita alta. Observar-se no gráfico 1, principalmente nos pontos 23 e 24, as maiores taxas de erosão estão associadas com as altas declividades, respectivamente 1,55 e 1,28m² de índice de erosão e 46 e 45° de declividade. No local denominado Vale Toschines, estão concentradas as maiores declividades da trilha, que favorecem os processos erosivos.

Dos 5 pontos que possuem maior evidência de impactos negativos, em 3 ocorrem uma correlação inversamente proporcional entre índice de erosão e o índice de cobertura vegetal. Isso implica que onde existe uma menor cobertura vegetal pode ser encontrado um maior índice de erosão. Essa correlação é verificada nos pontos 3, 5 e 25, em que os valores de cobertura vegetal são baixos (5, 1,03 e 2,5%, respectivamente) e os índices de erosão elevado (1,21, 1,02 e 1,28m²). Sobre a importância florestal na conservação e proteção do solo Coelho Netto (2001) afirma que em áreas florestadas, além da cobertura vegetal, a densidade e a altura do dossel são fatores importantes para a proteção do solo.

Nesses 5 pontos analisados foi possível verificar a correlação entre Índice de erosão e largura da trilha, ou seja, quanto maior área da trilha, mais vulnerável ela está à erosão. Entretanto, em 4 pontos (2, 10, 16 e 20), não houve correlação, ou seja, mesmo possuindo largura superior a 2 m, demonstraram um baixo índice de erosão. Esse fator está associado primeiramente ao outro protegido - pois em apenas um desses pontos não há presença de serapilheira. Um outro fator a ser mencionado é a cobertura vegetal, pois com exceção dos ponto 2, os demais demonstram uma boa cobertura.
