IMPACTO DO FURACÃO CATARINA SOBRE A REGIÃO SUL CATARINENSE: MONITORAMENTO E AVALIAÇÃO PÓS-DESASTRE

Impact of Hurricane Catarina over the southern region of Santa Catarina State (Brazil): monitoring and post-disaster assessment

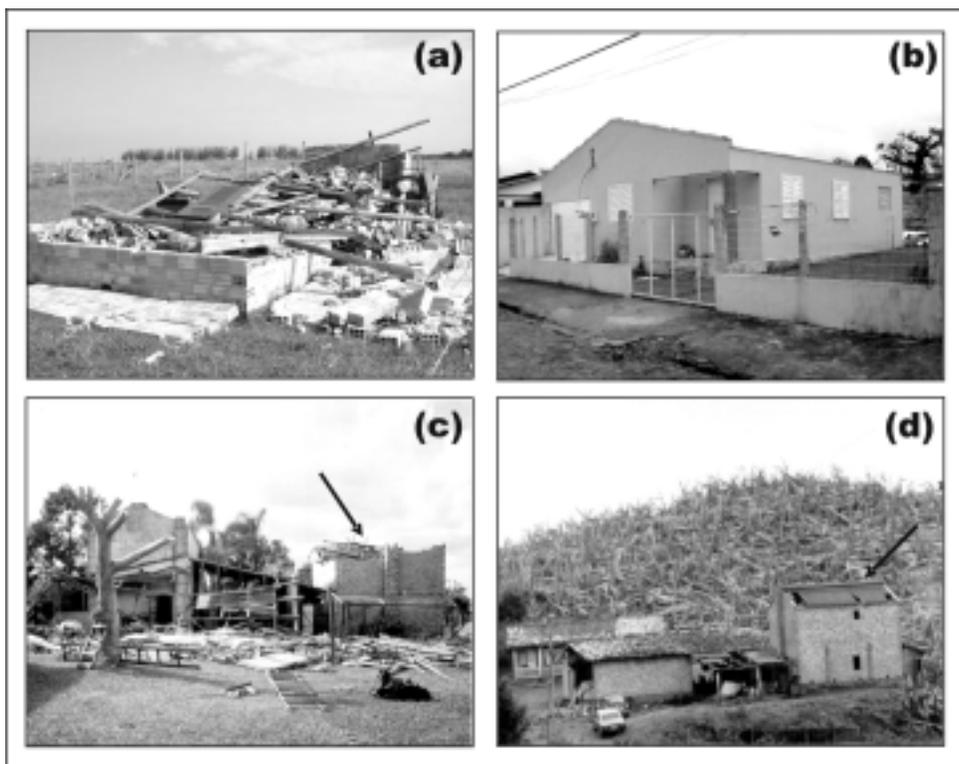
Na figura 2 são exemplificados os danos nas edificações que foram mais comuns em cada classe. Na figura 2a, observam-se casas de tijolos que foram destruídas pelos ventos. Esta classe foi marcada também pela completa destruição de casas de madeira simples e algumas pré-fabricadas, principalmente as de parede única (mais frágeis). Na figura 2b, que representa a classe Alta, é possível notar que toda a estrutura do telhado de uma casa de alvenaria foi arrancada e lançada a alguns metros da casa. A figura 2c mostra uma estufa de fumo de tijolos com toda a estrutura do telhado destruída. Entretanto, este tipo de dano foi classificado como classe Média por ser uma edificação bem frágil, construída sem vigas e colunas, com telhado sem qualquer tipo de amarração. Basicamente, as telhas de CFA são pregadas sobre os caibros de árvores (eucalipto). Já na figura 2d, os danos são ainda mais leves nas edificações, causando somente alguns destelhamentos. Entretanto, nestas áreas os danos na agricultura foram intensos, principalmente sobre os cultivos de arroz, milho e banana. Este último pode ser visualizado na figura 2d.

Figura 2 – Exemplo dos danos causados pelo Furacão Catarina sobre as edificações e suas respectivas classes de impacto: (a) Muito Alta; (b) Alta; (c) Média; e (d) Baixa

A avaliação pós-desastre realizada no dia 28/03/04 foi fundamental para a definição e caracterização das classes de intensidade dos danos, visto que estes ainda estavam bem visíveis. Na tabela 1 são apresentadas às classes e suas respectivas características, que foram elaboradas para classificar os pontos amostrais e gerar o mapa de intensidade. Ressalta-se que nesta tabela são descritos os danos mais comuns de cada classe.

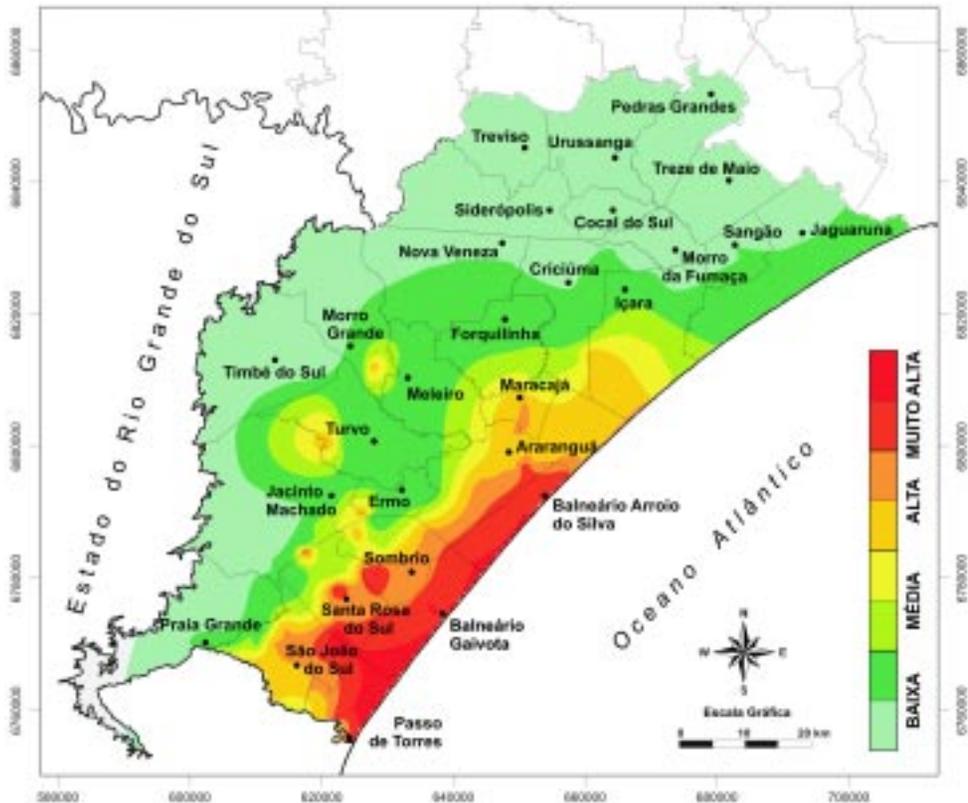
Com base nesta classificação, a figura 3 apresenta o mapa de intensidade dos danos ocasionados pelo Catarina, destacando as áreas mais afetadas pelos mesmos. Os danos mais intensos ocorreram nas áreas com tonalidades de vermelho, que corresponde aos municípios de Passos de Torres, Bal. Gaivota, Bal. Arroio do Silva e Araranguá, todos localizados no litoral. Isto ocorreu devido à inexistência de obstáculos topográficos, permitindo que os ventos entrassem com grande força e velocidade (POWELL; HOUSTON, 1998). Entretanto, algumas casas e comércios localizados bem próximos ao mar não foram tão afetados ou mesmo destruídos pelos ventos devido à presença das dunas frontais que serviram como bloqueio a ação dos ventos.

Figura 3 – Mapa de intensidade dos danos causados pelo Furacão Catarina

Ressalta-se que os municípios que apresentaram o maior número de edificações afetadas localizavam-se no litoral, confirmando as observações realizadas em campo e apresentadas na figura 3. Para efeito de comparação, utilizou-se como referência as residências, pois estas apresentam grande similaridade (forma e estrutura) em

toda a região afetada pelo Catarina. Assim, conforme figura 13, pode-se observar que dentre os 10 municípios com maior número de casas destruídas, 8 estão incluídos nas áreas de maior impacto do Catarina que correspondem as classes Muito Alta e Alta (Figura 3). Ressalta-se que parte do município de Criciúma e Jacinto Machado estão inseridos na classe Média. Os danos em Criciúma devem-se a proximidade com o litoral, enquanto que em Jacinto Machado foram decorrentes da influência do relevo que intensificou o poder de destruição dos ventos. Além disso, os municípios que estão inseridos na classe Baixa, como Siderópolis, por exemplo, foram os que apresentaram não só a menor quantidade de casas destruídas (Figura 13), mas também danificadas.

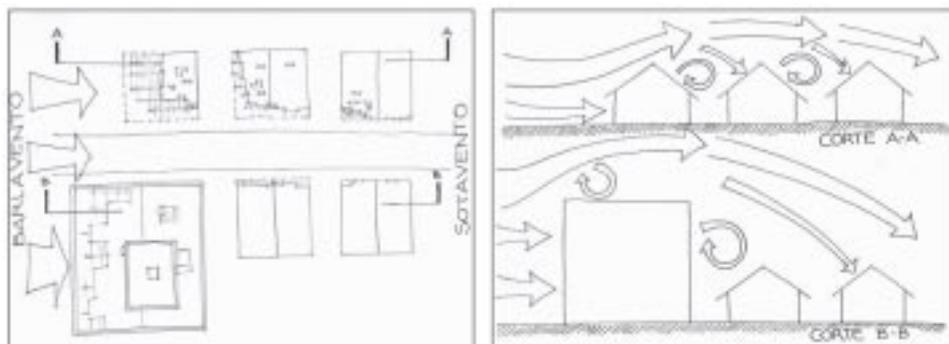
Este mesmo tipo de bloqueio também foi ocasionado pelas casas e prédios (rugosidade urbana), em relação às casas situadas a sotavento. Entretanto, conforme a figura 4, os vórtices de sucção gerados pelos ventos ainda causaram destelhamentos e, em casos mais extremos, o arrancamento do telhado tanto de prédios quanto de casas (COCH, 1994; PETERSEN et al., 1998; FEMA, 2000).

Figura 4 – Comportamento dos ventos do Catarina nas áreas urbanas

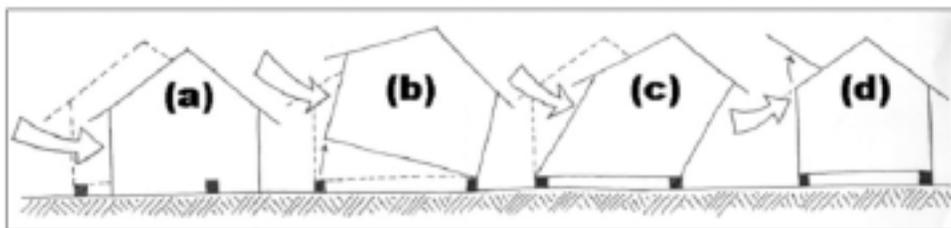
A ação dos ventos sobre as edificações causou sérios danos, principalmente sobre as residências. Dentre os tipos de danos mais comuns verificados na área de estudo, destaca-se os deslocamentos laterais, ou seja, as casas saíam de cima dos pilotis (Figura 7a); tombamentos e rolamentos (Figura 7b); colapsos laterais, que afeta a estrutura de toda a residência (Figura 7c); e a destruição parcial e total de telhados, considerado o mais freqüente (Figura 7d).

Figura 7 – Ação dos ventos sobre as edificações: (a) deslocamento lateral; (b) tombamento; (c) colapso lateral; e (d) destruição parcial e total.

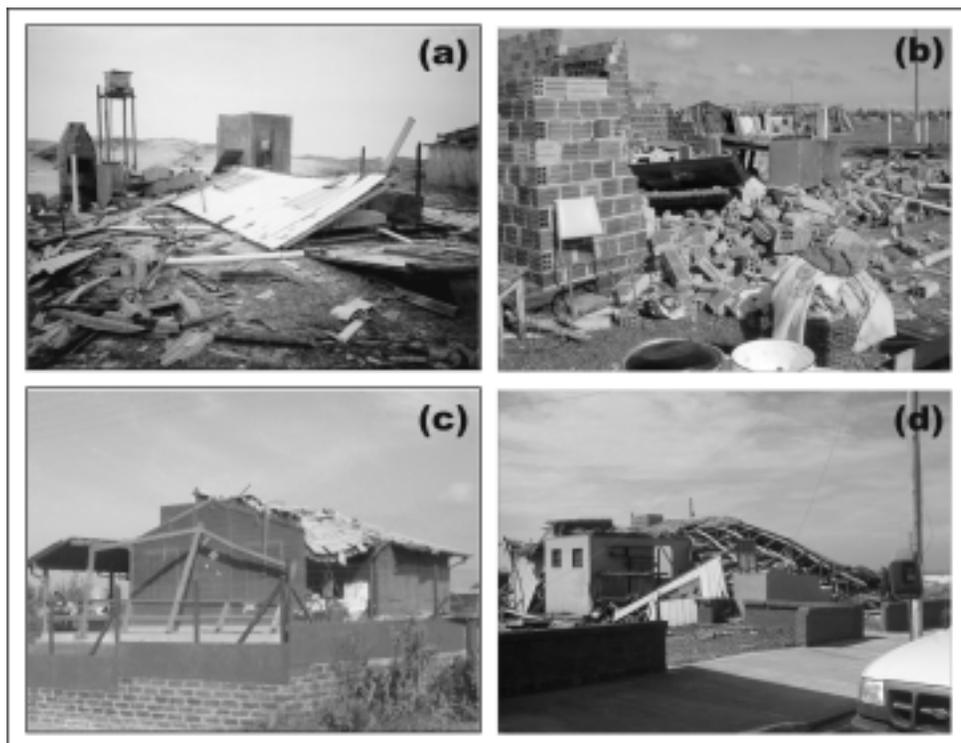
Com relação ao tipo de material, as casas de madeira simples, com tábuas verticais, foram as mais susceptíveis a ação dos ventos. A fragilidade destas casas está associada à falta de amarração interna, com pontos de baixa resistência entre o telhado e as paredes, e entre estas e o assoalho das edificações (LIU et al., 1990). Também se destaca o grande número de casas de tijolos destruídas. Isto se deve a ausência de argamassa (reboco) sobre a parede de tijolos (6 furos) e a inexistência de colunas e vigas, o que diminui a resistência da amarração das edificações, principalmente entre o telhado e as paredes. Estes tipos de edificações geralmente não apresentam projetos de engenharia (*non-engineered and marginally engineering wood/brick house*) e são construídas valendo-se da mão de obra local. Este padrão de construção foi amplamente encontrada nas comunidades mais carentes dos municípios mais afetados. Já a casa de madeira pré-fabricada (*wood-framed house*), com parede dupla, foi a terceira mais resistente, perdendo somente para as casas de alvenaria (*masonry house*), que se mostraram as mais resistentes.

Entretanto, ressalta-se que nas áreas onde os ventos foram mais fortes (litoral) houve destruição total e parcial para todos os tipos de residências analisadas, como mostra a figura 8. Além disso, as janelas e portas também forneceram pontos de fragilidade devido à pressão exercida pelo vento e ao impacto de projéteis. Com o rompimento das mesmas, o vento entrava nas construções, causando grande pressões internas, o que ocasionou a queda das paredes das casas e perda de todo o telhado. É bom frisar que as casas que possuíam janelas com veneziana foram pouco avariadas em virtude da proteção fornecida pela madeira da mesma.

Figura 8 – Exemplo dos danos causados pelo Catarina em diferentes tipos de edificações: (a) casa de madeira; (b) casa de tijolo; (c) casa pré-fabricada; e (d) casa de alvenaria

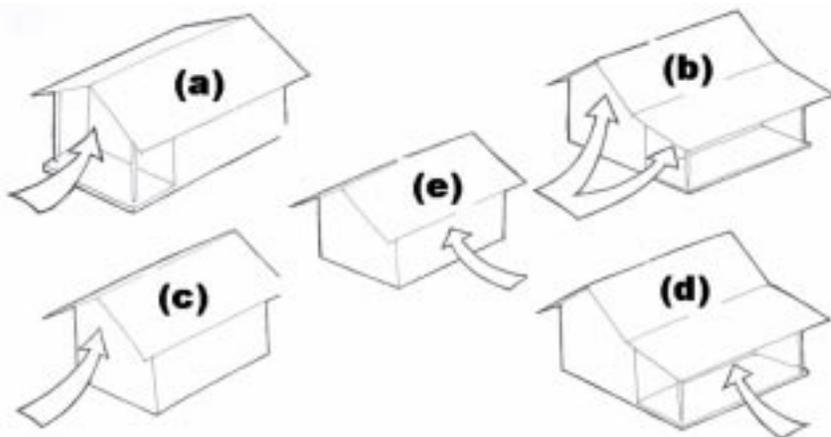
A forma dos telhados também condiciona os tipos de danos, isto é, a parte que serve de barreira ao vento é a que também sofre as maiores pressões, tornando-se

um ponto de grande fragilidade. Assim, levando este fato em consideração, a forma de telhado mais susceptível verificado na área de estudo foi à que apresentava uma varanda frontal (2 a 4 m) (Figura 9a) a barlavento. Os ventos ao incidirem sobre a parede exerciam forte pressão e ascendiam com grande força e velocidade destruindo a varanda e causando sérios danos na estrutura do telhado. Já as casas com beirado lateral (70 a 80 cm) de frente para os ventos foram as que sofreram os menores impactos (Figura 9e).

Figura 9 – Susceptibilidade das residências associadas à forma dos telhados e direção dos ventos

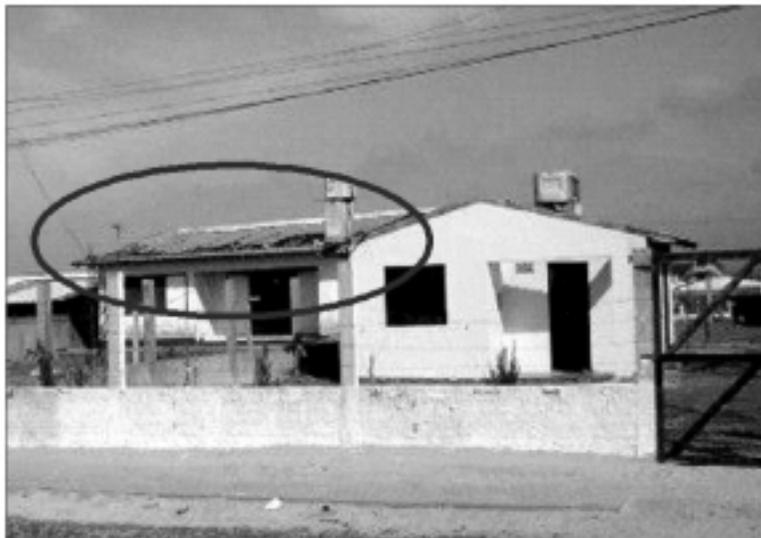
Esta relação pode ser melhor exemplificada usando a figura 10 como exemplo. Ambas as casas apresentam o mesmo tipo de telha (CFA – 5 mm), mas devido à posição das mesmas em relação aos ventos predominantes os danos foram significativamente diferentes. A casa destacada com o círculo cinza escuro, que corresponde ao exemplo da figura 9e, teve somente parte de seu telhado danificado. Entretanto, a casa ao lado, associada ao exemplo da figura 9a, teve toda a estrutura do telhado arrancada e lançada a aproximadamente 15 metros de distância, devido à presença da varanda. Assim, verificou-se que os telhados de quatro águas/faces (*hip roof*) foram os mais resistentes, ou seja, comporta-se como o caso da Figura 7e, independentemente da direção dos ventos. Liu et al. (1990) e FEMA (2000) comentam que, este tipo de telhado é menos susceptível do que o telhado plano (*flat roof*) e o de duas águas/faces (*gable roof*) porque apresenta cumeeiras (*corners*) não tão acentuadas ou angulares, o que reduz a sucção sobre os beirados e sobre as faces do telhado. Além disso, em virtude do próprio processo de construção, a resistência entre o telhado de quatro águas e a parede aumenta consideravelmente.

Figura 10 – Exemplo de residências danificadas relacionadas à forma dos telhados

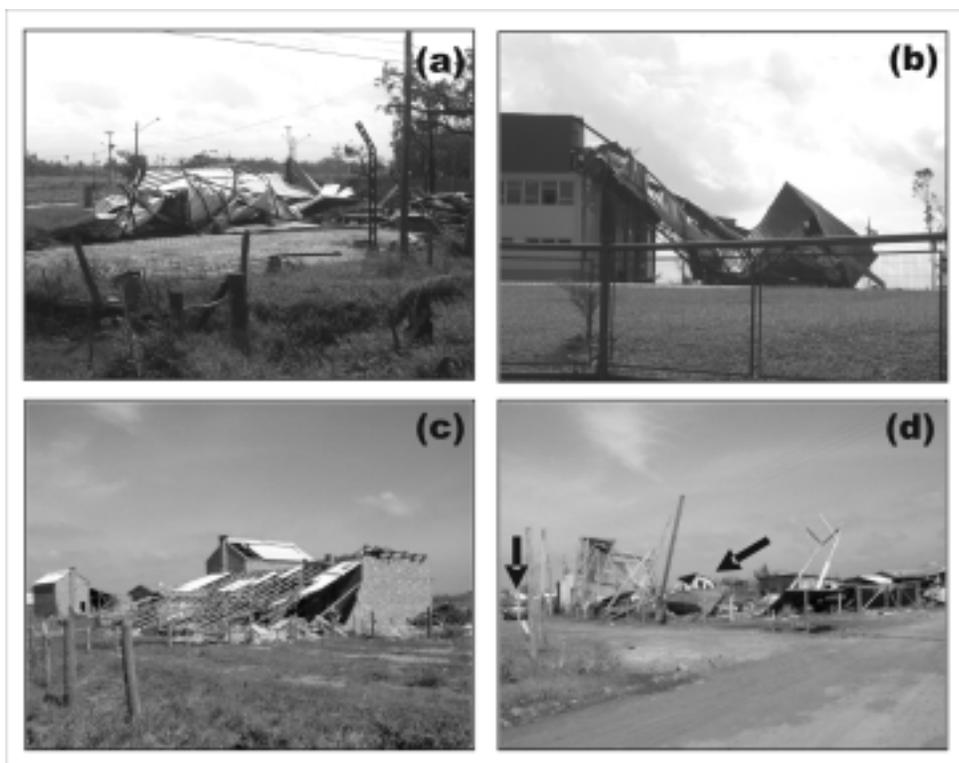
Muitos galpões também sofreram danos severos, como desabamentos e destelhamentos (Figura 11a e Figura 11b). Na área rural, as edificações mais afetadas foram as estufas de fumo (Figura 11c), que apresentam uma estrutura similar as casas de tijolos, como já citado. No município Passos de Torres, alguns estaleiros foram completamente destruídos devido à elevada altura (6 a 8 m) e a frágil estrutura de madeira (Figura 11d). Neste município foram observados danos generalizados em 90% das edificações (Figura 12a e 12b), com destaque para a destruição de uma casa de madeira (Figura 12c), as margens do rio Mampituba que separa os estados do Rio Grande do Sul e Santa Catarina. Esta casa foi arrancada pelos ventos da margem gaúcha e lançada para o lado catarinense por cima do rio, o que equivale a um trecho de 50 m, destruindo-a totalmente.

Figura 11 – Tipos de danos causados em galpões: (a e b) destruição parcial e total de galpões de estrutura metálica; (c) destelhamento e colapso de estufas de fumo; e (d) destruição total de estaleiros

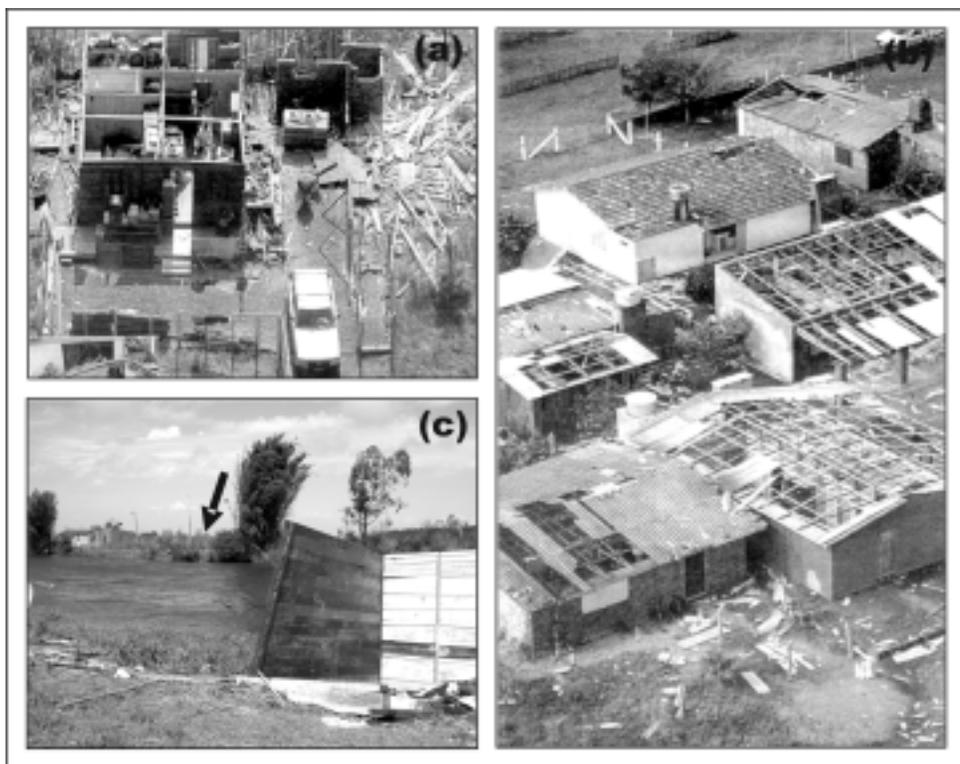
Figura 12 – Tipos de danos causados pela força dos ventos: (a e b) destelhamentos e destruição de generalizada de telhados; e (c) casa destruída, lançada pelos ventos sobre o rio Mampituba, divisor que separa os estados do Rio Grande do Sul e Santa Catarina

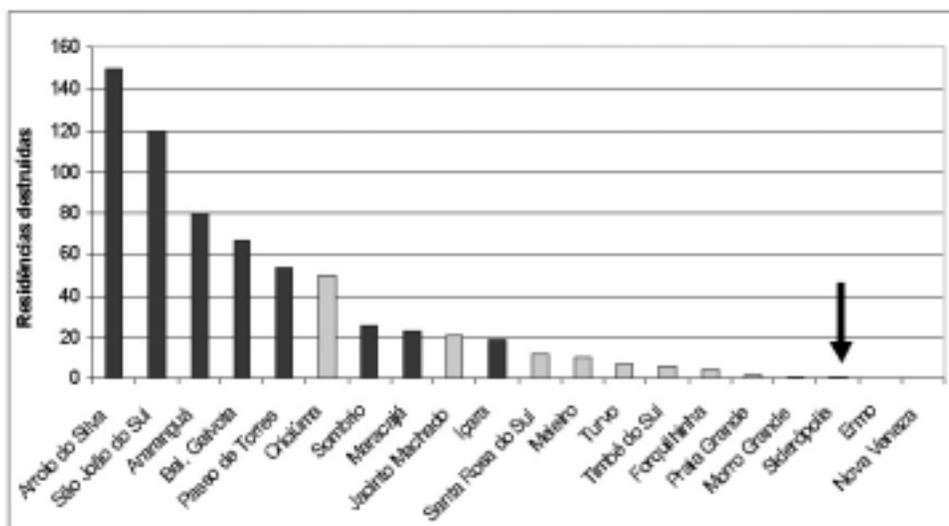
Figura 13 – Municípios impactados pelo Catarina
