INUNDAÇÕES E VULNERABILIDADE SOCIOECONÔMICA NA ÁREA URBANA DE ERECHIM, RS (BRASIL)

FLOODS AND SOCIOECONOMIC VULNERABILITY IN THE URBAN AREA OF ERECHIM, RS (BRAZIL)

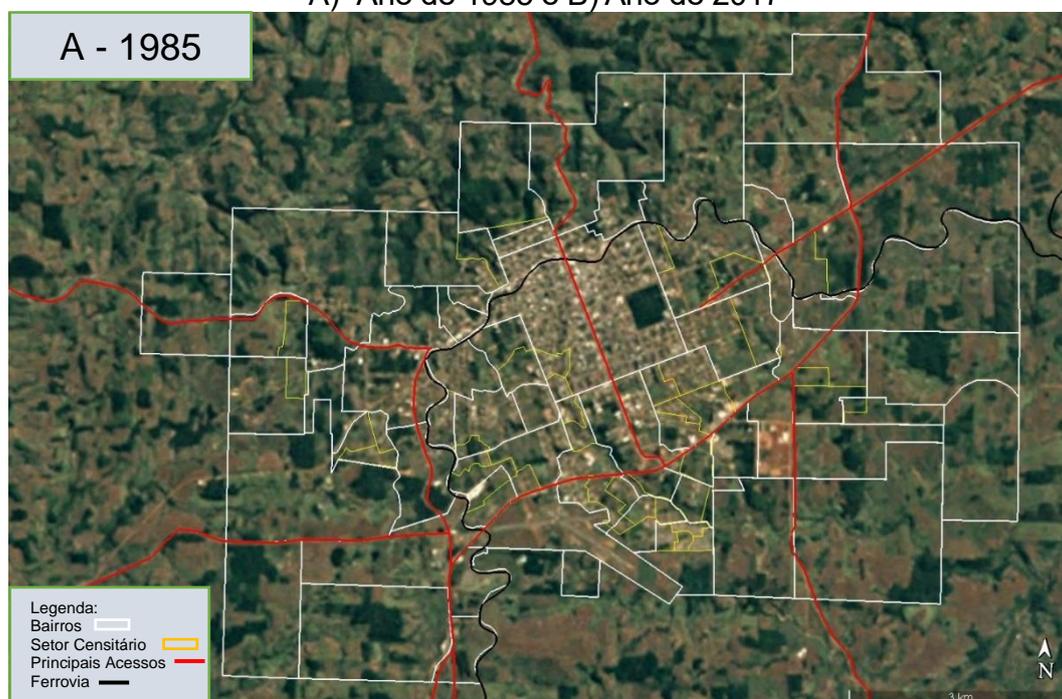
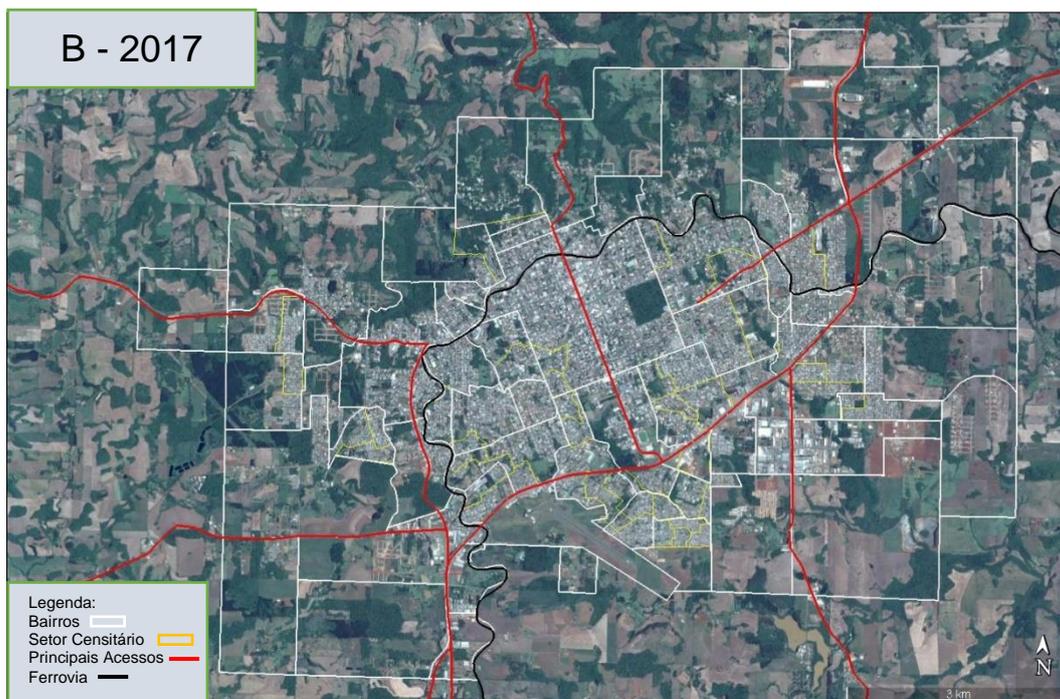
Figura 2: Imagens de satélite e setores censitários de Erechim/RS:
A) Ano de 1985 e B) Ano de 2017

Nessas imagens, pode-se identificar as áreas ocupadas, evidenciando porções de maior adensamento e outras que mostram o espalhamento da cidade, aumentando a mancha urbana. Visualiza-se que no ano de 1985 (Figura 2A), o bairro Centro e Ipiranga encontram-se em estágio consolidado de ocupação urbana. Os bairros São Cristóvão, Fátima, Bela Vista em estágio avançado de ocupação. E os bairros Cristo Rei e Industrial em estágio inicial de estruturação. Para o ano de 2017 (Figura 2B), verifica-se grande parte dos bairros com estágio de ocupação urbana consolidado, outros bairros ainda se encontram em estágio inicial de ocupação. Alguns desses bairros criados com a delimitação do perímetro urbano no ano de 2015 como por exemplo os bairros Hípica, Liberdade, Novo Atlântico, Demoliner, Industrial Norte, Esperança, Agrícola, Verdureiros e Consoladora.

Dessa forma, a expansão urbana de Erechim, apresentando um comparativo temporal de 32 anos (1985 e 2017) pode ser observada nas imagens que seguem (Figuras 2). Sobre as imagens é possível identificar polígonos contendo todos bairros do perímetro urbano e setores censitários com ocorrência de inundações. Os principais acessos e a ferrovia que perpassa toda área urbana estão representados em forma de linhas.

As imagens da Figura 2 demonstram a expansão da cidade e novos loteamentos e usos, a exemplo do que se pode visualizar na porção direção sul, leste e oeste da cidade. Na imagem de 1985, percebe-se que a cidade estava limitada pelos perímetros da rodovia em sua porção S-SE; já na imagem de 2017 a expansão urbana ultrapassou essa via que, de certa forma, entrecorta a cidade. Essas novas expansões avançaram tanto em áreas de nascentes, em encostas e porções rebaixadas, junto às planícies de inundação próximas aos canais fluviais. A partir da consolidação urbana foram se estabelecendo usos e ocupações urbanas de novas glebas que apresentam perigo de inundação. O detalhamento da situação decorrente desse processo de ocupação recente está apresentado no item que segue.

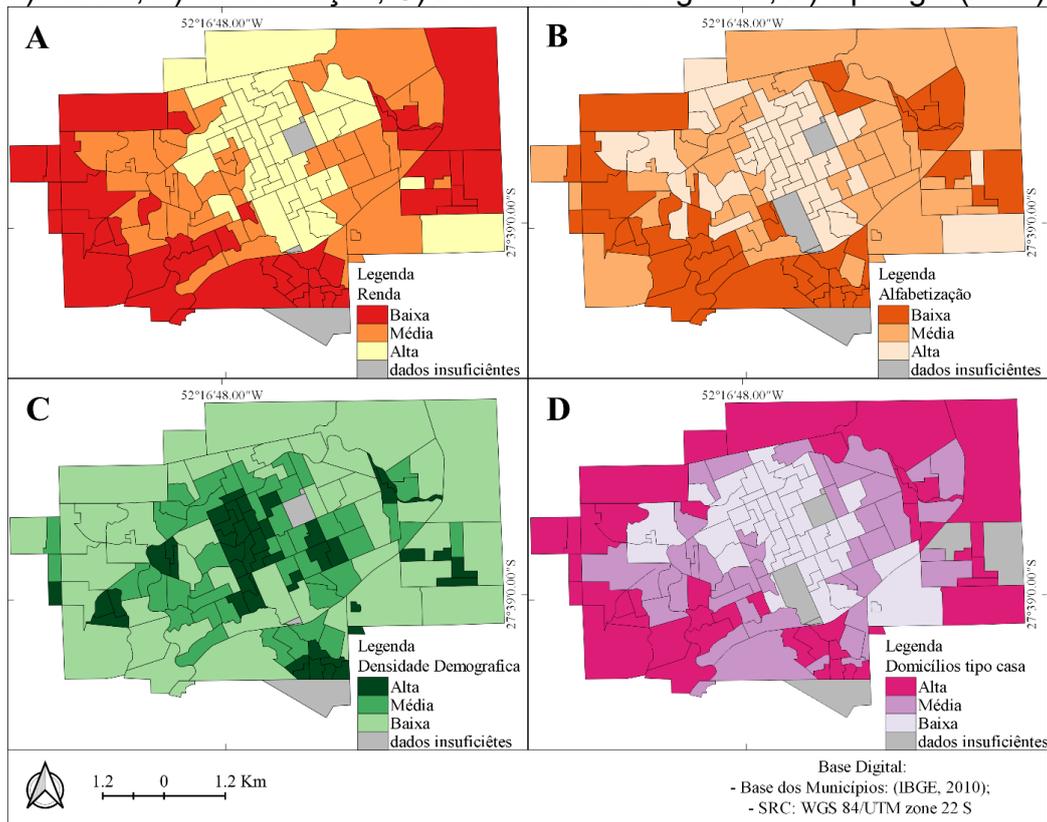
Figura 8. Mapas dos indicadores socioespaciais:
A) Renda; B) Alfabetização; C) Densidade Demográfica; D) Tipologia (casa).

Ao observar os produtos cartográficos (Figuras 8AB), identifica-se que em alguns setores censitários a classe do fator de renda e da alfabetização se coaduna. É possível, ao avaliar a Figura 8A, ver a relação que se expressa da classe de alta e média renda estar localizada na área central e da classe de baixa renda nas áreas mais periféricas. Consta-se, também, que em alguns bairros próximos à área central se identificam os maiores índices de alfabetização em contraponto às áreas periféricas, com baixa alfabetização. Nesse sentido, os estudos de referência metodológica utilizada, a exemplo de Goerl et al. (2012) e de Robaina e Trentin (2013), trazem resultados que apontam claramente as áreas desiguais das cidades por eles estudadas, ou seja, as com menor e as com maior vulnerabilidade socioespacial e perigo de inundações. Reafirma-se, que a definição de tais áreas se torna uma ferramenta orientadora ao planejamento e à priorização de políticas públicas, sociais e de alcance de investimentos públicos.

Ao verificar a “densidade populacional” (Figura 8C), observa-se que ela apresenta alta em um grande conglomerado de setores na área central e em alguns setores mais afastados. A densidade demográfica de uma localidade influencia diretamente no impacto de eventos, como as inundações, pois quanto mais

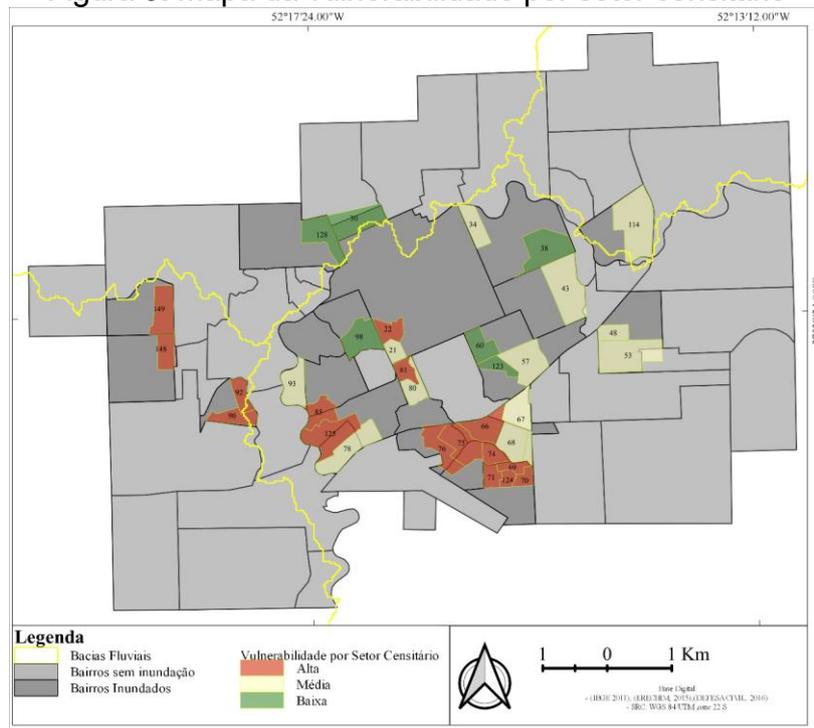
Figura 9. Mapa da vulnerabilidade por setor censitário

Dentre os 138 setores censitários, após o cruzamento dos dados, observou-se que em 34 desses ocorrem processos de inundação, assim tendo 16 setores com vulnerabilidade Alta, 12 com vulnerabilidade Média e, por fim, 6 setores com

Dessa forma, precisa-se evidenciar que a escolha das variáveis depende muito da área de estudo, no caso, acredita-se que essas variáveis apresentam resultados pertinentes. Tendo isso em conta, compreende-se que o conceito de vulnerabilidade é imprescindível para mensurar o potencial de perdas por parte da população envolvida com efeitos perigosos. Quanto aos bairros analisados nessa avaliação da vulnerabilidade por setor censitário, apresenta-se a síntese na Figura 9.
