OS DESAFIOS DE CAMINHAR PELA AVENIDA MORANGUEIRA EM MARINGÁ (PR)

THE CHALLENGES OF WALKING THROUGH AVENIDA MORANGUEIRA IN MARINGÁ (PR)

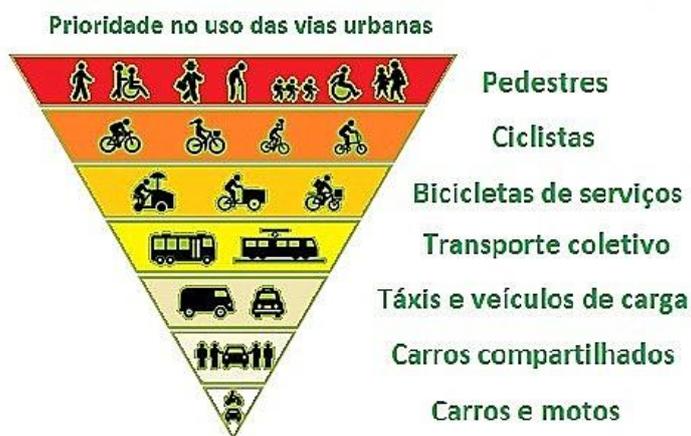
No que tange ao tocante da Política Nacional de Mobilidade Urbana (PNMU), entre as principais diretrizes proposta no texto jurídico, pode ser mencionado a priorização das modalidades de transporte não motorizadas e coletivas sobre as motorizadas e individuais. Além da obrigatoriedade da elaboração de um plano de gestão do tema para municípios com população maior de 20.000 habitantes. Na Figura 01 é possível verificar os níveis de priorização na circulação de veículos nas vias, onde nota-se que os modos de deslocamento tidos como ativos (não motorizados) encontram-se no topo da pirâmide.

Figura 1. Brasil. Níveis de prioridade de circulação proposto na PNMU (Lei Federal 12.587/12).

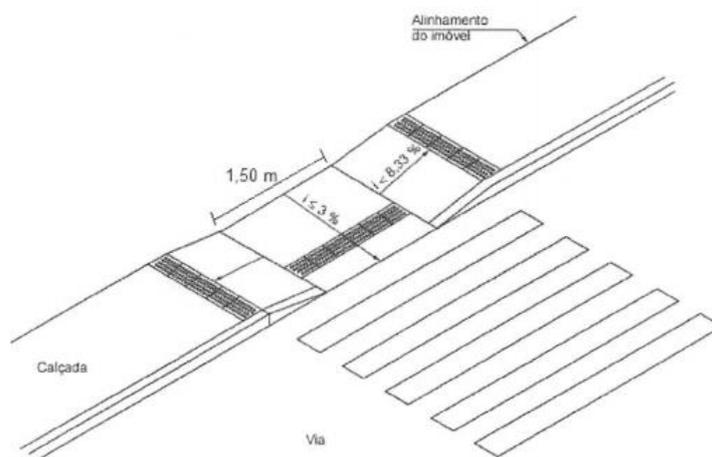
Figura 2. Maringá. Representação esquemática do modelo de calçada (2019)

A legislação municipal, baseada na norma técnica de acessibilidade NBR 9050, propõe também aspectos ligados a garantia da acessibilidade, como a implantação de piso tátil, tipos de pavimentação, dimensão das rampas de acesso (largura, comprimento e inclinação) e posicionamento das faixas de pedestre. Na Figura 02 é possível ser verificado uma representação esquemática do proposto.

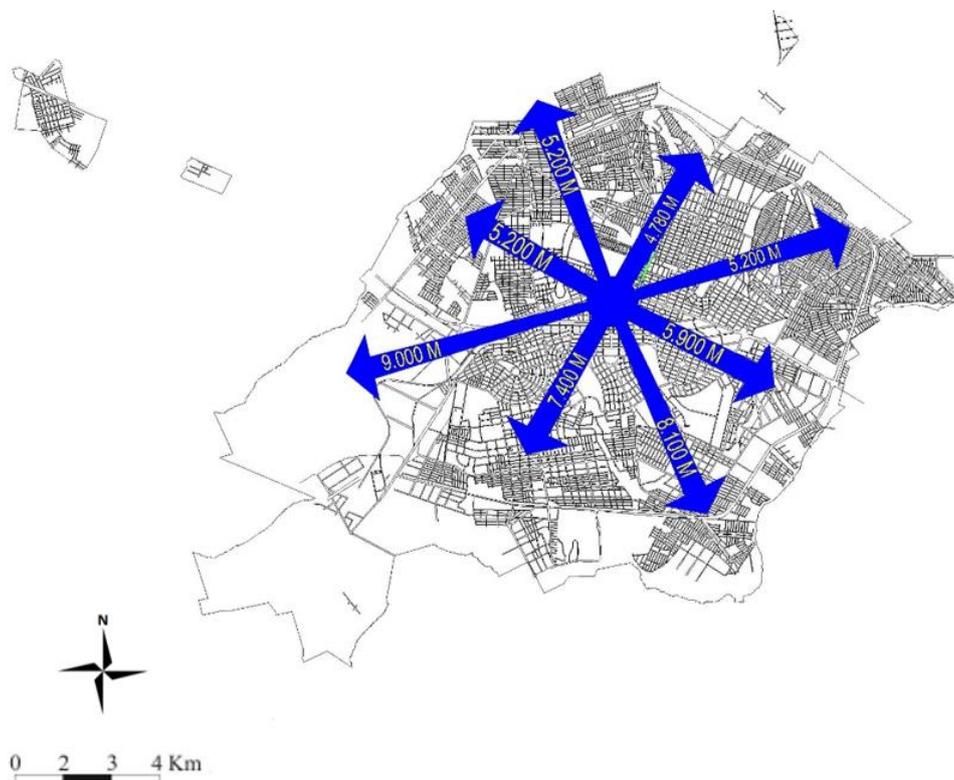
Figura 3. Mapa esquemático das distancias do espaço urbano de Maringá

Na escala macro, verificou-se que as distancias a serem percorridas na cidade são pequenas. Para esta verificação adotou-se como ponto central, o espaço situado na Vila Olímpica (local tangenciado pela Avenida Colombo, uma das principais do sistema viário), conforme pode ser verificado na Figura 3. A apuração revelou que a malha urbanizada possui aspecto compacto (caráter facilitador da sustentabilidade), com deslocamentos variando de cinco a dez quilômetros. Este elemento se revela um ponto positivo para a implantação de modalidades alternativas de deslocamento, sobretudo aqueles considerados ativos (ex. caminhar e a ciclo transporte).

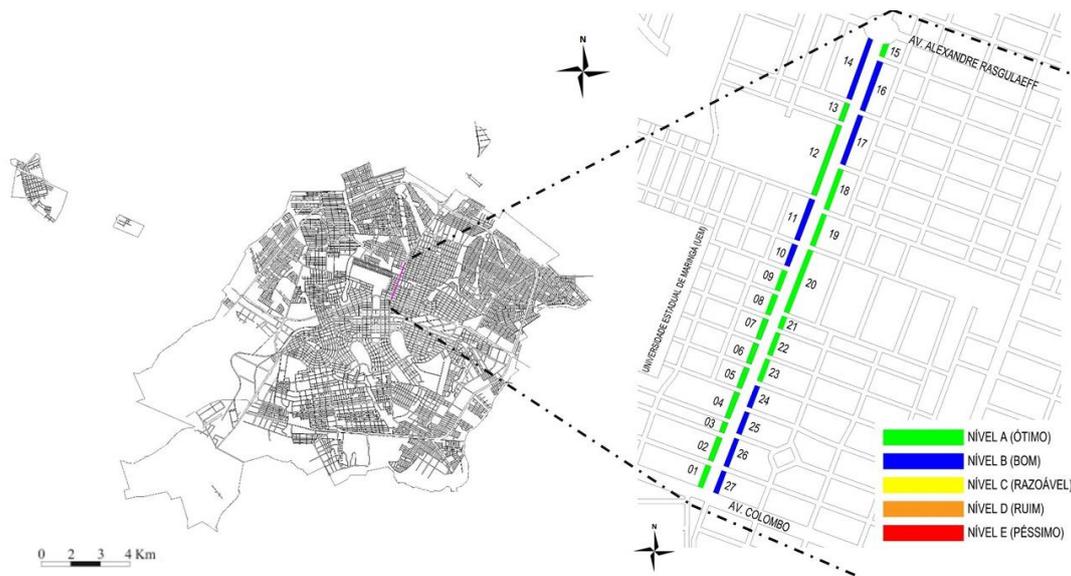
Figura 4. Mapa esquemático do resultado IQC para a Avenida Morangueira

Ao conduzir a análise para a escala micro (calçadas), verificou-se que a maioria das quadras, apresentaram, no geral, resultados considerados bom ou ótimo (conforme pode ser verificado na Figura 04). No entanto, é importante ressaltar que estes dados estão condicionados as limitações dos métodos, que se propõe a verificar questões voltadas as características físicas, com uma abordagem pequena de questões sociais e da dinâmica local. Dessa maneira, quando a verificação é estendida as particularidades e a perspectiva micro do cenário, onde os indicadores são considerados isoladamente, percebe-se que as quadras 14, 16, 17, 24, 25, 26 e 27 apresentaram desempenho considerados abaixo da média global.

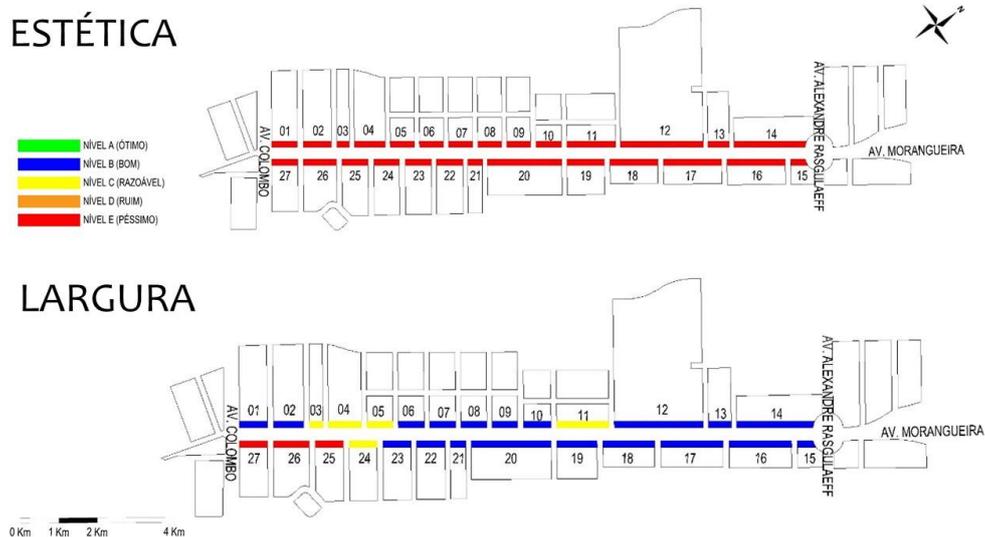
Figura 5. Análise dos quesitos estética e largura.

A análise também foi realizada de maneira específica, onde verificou-se cada item isoladamente (conforme pode ser notado nas figuras 5, 6, 7 e 8). Onde foi possível verificar-se que o trecho analisado necessita de melhorias nos quesitos estética, segurança, segurança viária, conservação do pavimento e arborização.

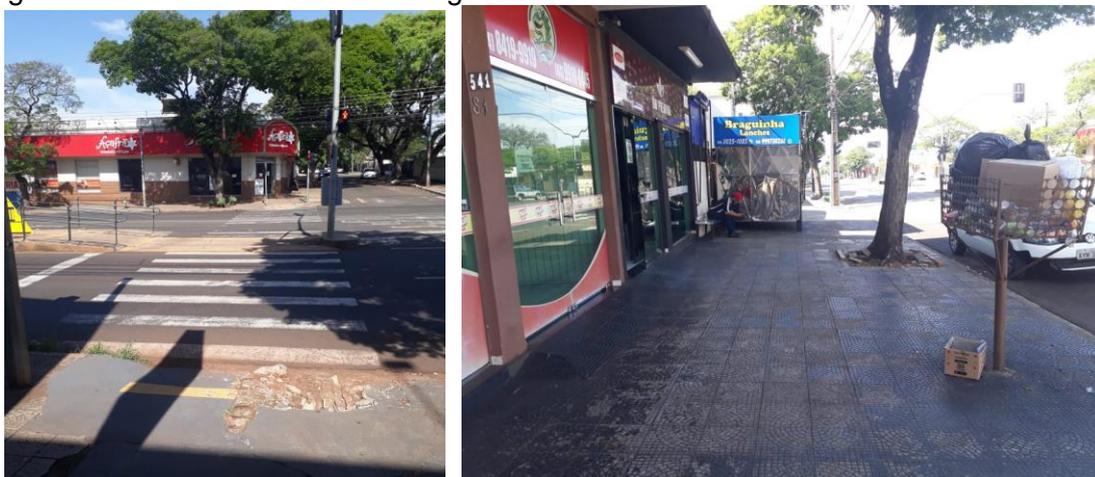
Figura 9. Trecho da Avenida Morangueira

Na Figura 09 pode ser verificado uma rampa destinada a acessibilidade em uma das calçadas estudadas. É possível verificar a falta de padronização e condições ruins de conservação no pavimento, além da presença de um obstáculo, que acaba por obstruir a circulação.
