ZONEAMENTO AMBIENTAL DA BACIA HIDROGRÁFICA DO RIO MARUMBI – PR: PERSPECTIVAS PARA A ANÁLISE E AVALIAÇÃO DAS CONDIÇÕES SÓCIO-AMBIENTAIS

Environmental Zoning of the Marumby River's Hydrographic Basin, in Paraná: Perspectives for the Analysis and Evaluation of the Socio-Economic Conditions:

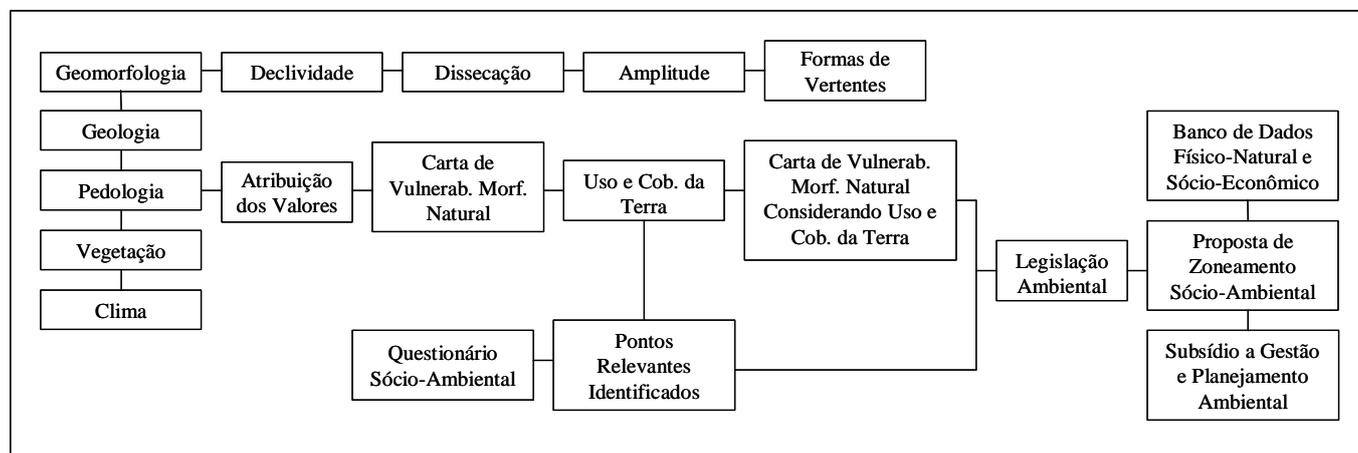
Figura 02 – Fluxograma Esquemático da Metodologia

Para melhor compreender a correlação entre as variáveis físico-naturais e os dados sócio-ambientais utilizados para a elaboração das cartas temáticas, elaborou-se o fluxograma apresentado na Figura 2.

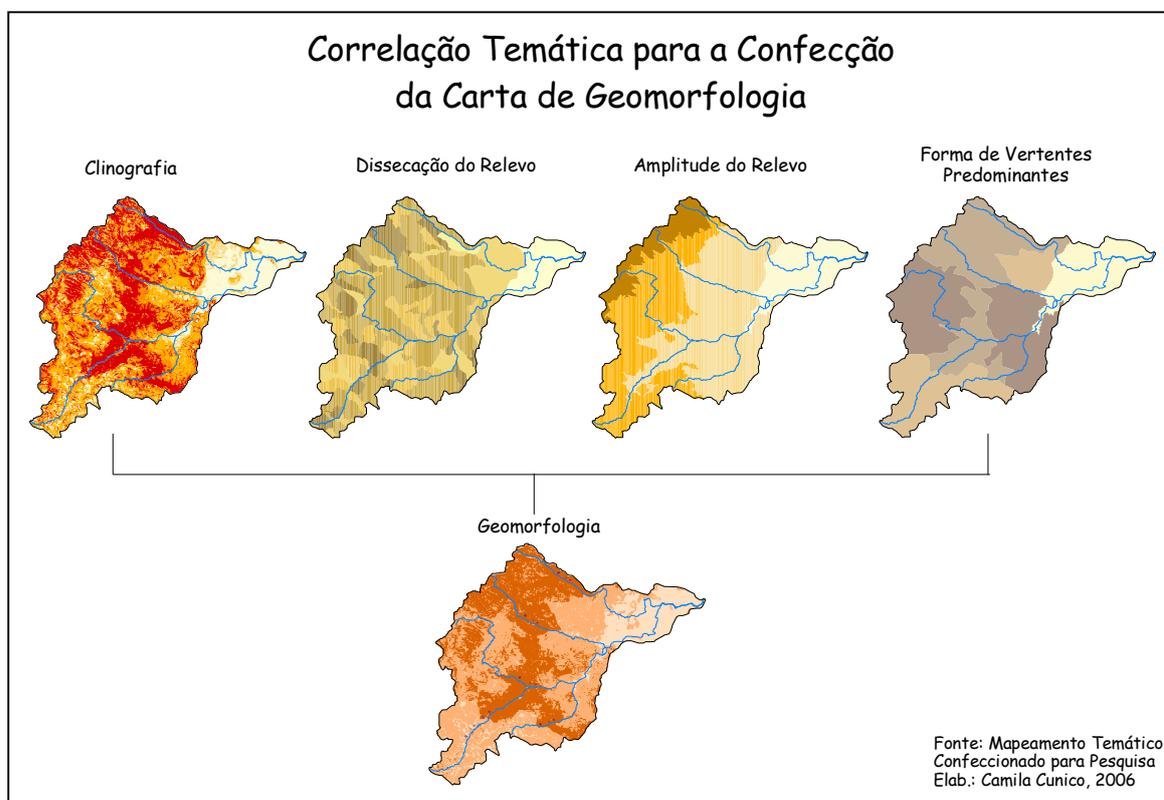
Figura 03 – Representação Esquemática do Cruzamento das Cartas Temáticas Necessárias para a Definição da Carta de Vulnerabilidade Geomorfológica

O primeiro passo para a aplicação da metodologia consiste na elaboração da carta temática de vulnerabilidade geomorfológica, obtida a partir da correlação dos temas clinografia, dissecação do relevo, amplitude do relevo e predomínio das formas de vertentes, conforme se observa na Figura 03.

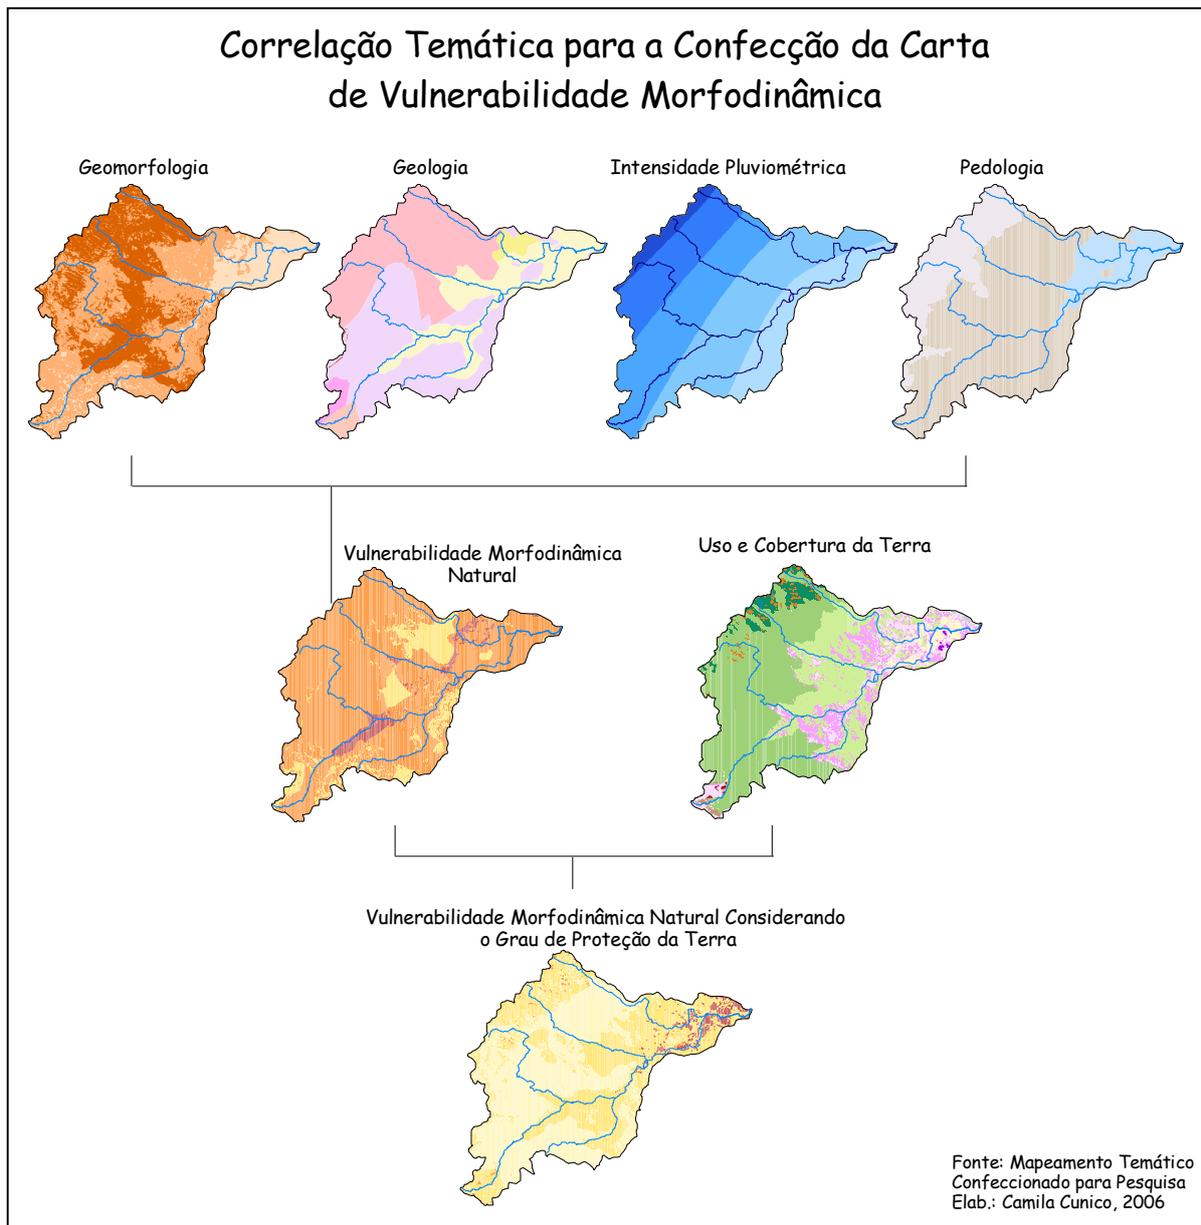
Figura 04 – Representação Esquemática do Cruzamento das Cartas Temáticas Necessárias para a Definição das Cartas de Vulnerabilidade

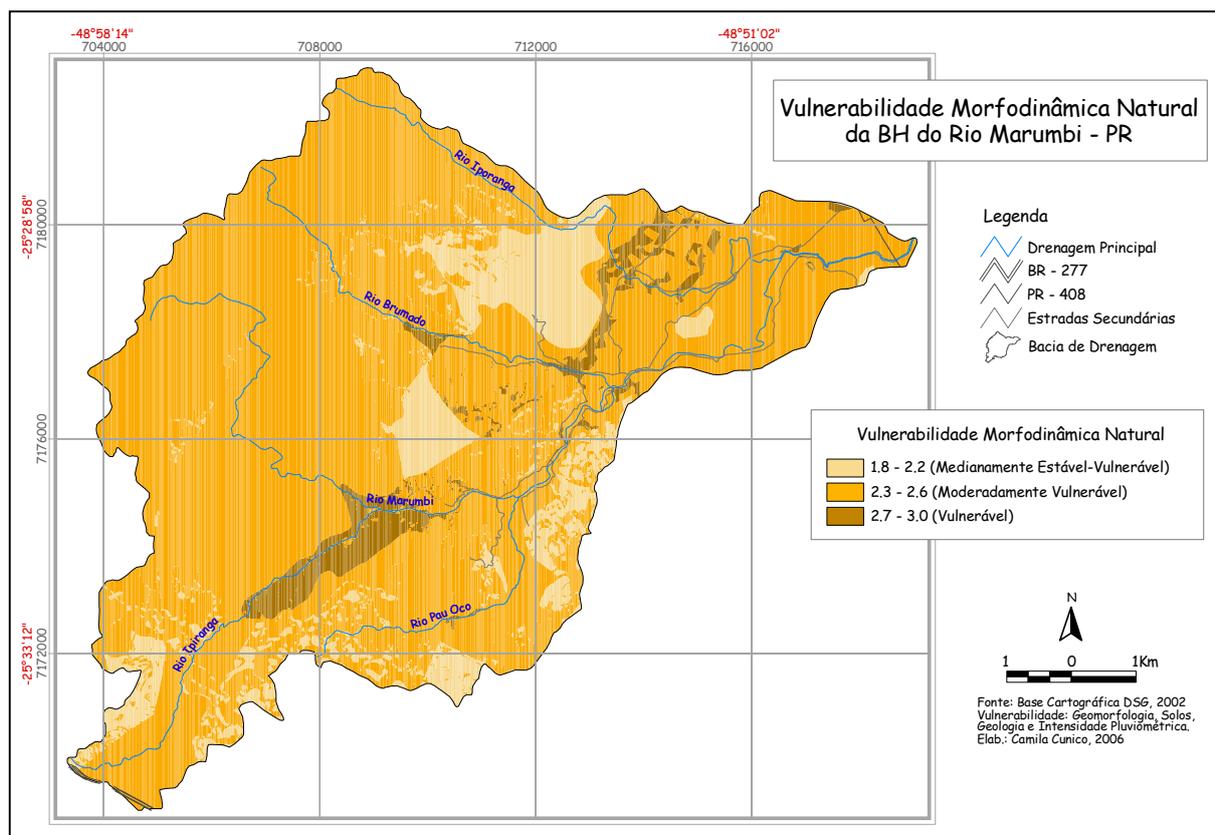
Figura 05 – Vulnerabilidade Morfofodinâmica Natural da Área de Estudo

A vulnerabilidade morfodinâmica natural (Figura 05) traduz o equilíbrio dinâmico natural da bacia hidrográfica do rio Marumbi. As classes delimitadas foram agrupadas em uma escala de grandeza seguindo o mesmo padrão adotado para a elaboração de todos os mapas, de acordo com o sugerido na metodologia, portanto, Estável, Moderadamente Estável, Medianamente Estável-Vulnerável, Moderadamente Vulnerável e Vulnerável.

A classe Medianamente Estável-Vulnerável, que corresponde a 12.53% do total estudado, ocorre associada a rochas resistentes à denudação como as pertencentes ao Complexo Granítico-Gnáissico, ao Complexo Gnáissico-Migmatítico e Suíte Álcali-Granitos, fato este que condiciona a estabilidade da referida classe, ou seja, ação menos intensiva dos processos morfogênicos. Porém, a clinografia acentuada (30 a > 47%), a presença de Cambissolos e de elevados índices de intensidade pluviométrica possibilita a formação de cenários erosivos no local.

A classe Moderadamente Vulnerável, que comporta 82.33% da área da bacia hidrográfica, é a mais significativa da área de estudo. Apresenta duas porções com características distintas. A primeira corresponde a unidade fisiográfica da Serra do Mar, cujo relevo em função da grande amplitude altimétrica e das encostas com clinografia variando de 12 – 30%, 30 – 47% e acima de 47%, corrobora para o grande potencial energético do mesmo. Nessa porção as formas de vertentes predominantes são as retilíneas e côncavas. Assim, o substrato geológico é representado pelo Complexo Gnáissico-Migmatítico, Suíte Álcali-Granitos e Formação Guaratubinha, composto por rochas (granitos, gnaisses e migmatitos) com elevada resistência aos processos intempéricos.

A última classe de Vulnerabilidade Morfodinâmica Natural corresponde a Vulnerável, que corresponde a 4.94% do total estudado. Está localizada principalmente nas áreas com aclividades/declividades superiores a 47% com a presença de vertentes retilíneas, cambissolos e intensidade pluviométrica entre 350 a 400 mm. Na porção mais plana da área de estudo é possível visualizar pequenas manchas desta classe dentro a de Moderadamente Vulnerável. Isso se explica por ser sujeita à inundações e exposta a intensa morfodinâmica, como também pela associação do substrato geológico (sedimentos recentes) com a tipologia pedológica (gleissolos), que de acordo com a metodologia apresenta valores elevados para os processo pedogênese-morfogênese.

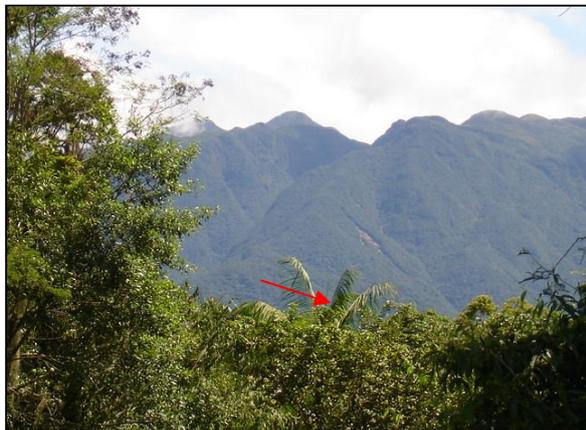
Fotografia 01 – Cicatrizes Naturais de Deslizamentos nas Encostas
Autora: Camila Cunico, 2006.

Nas áreas que correspondem às classes Moderadamente Vulnerável e Vulnerável (87.27% do total) os processos morfogenéticos atuam a favor da modificação das formas de relevo, ou seja, predomina a morfogênese. São bastante comuns cicatrizes naturais de escorregamento de encostas (Fotografia 01 e 02), demonstrando a pouca estabilidade das vertentes e em contrapartida a elevada vulnerabilidade morfodinâmica natural da bacia hidrográfica do rio Marumbi.

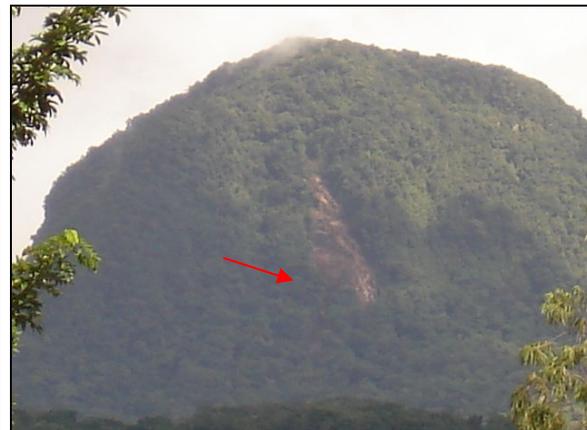
Fotografia 02 – Cicatrizes Naturais de Deslizamentos nas Encostas
Autora: Camila Cunico, 2006.

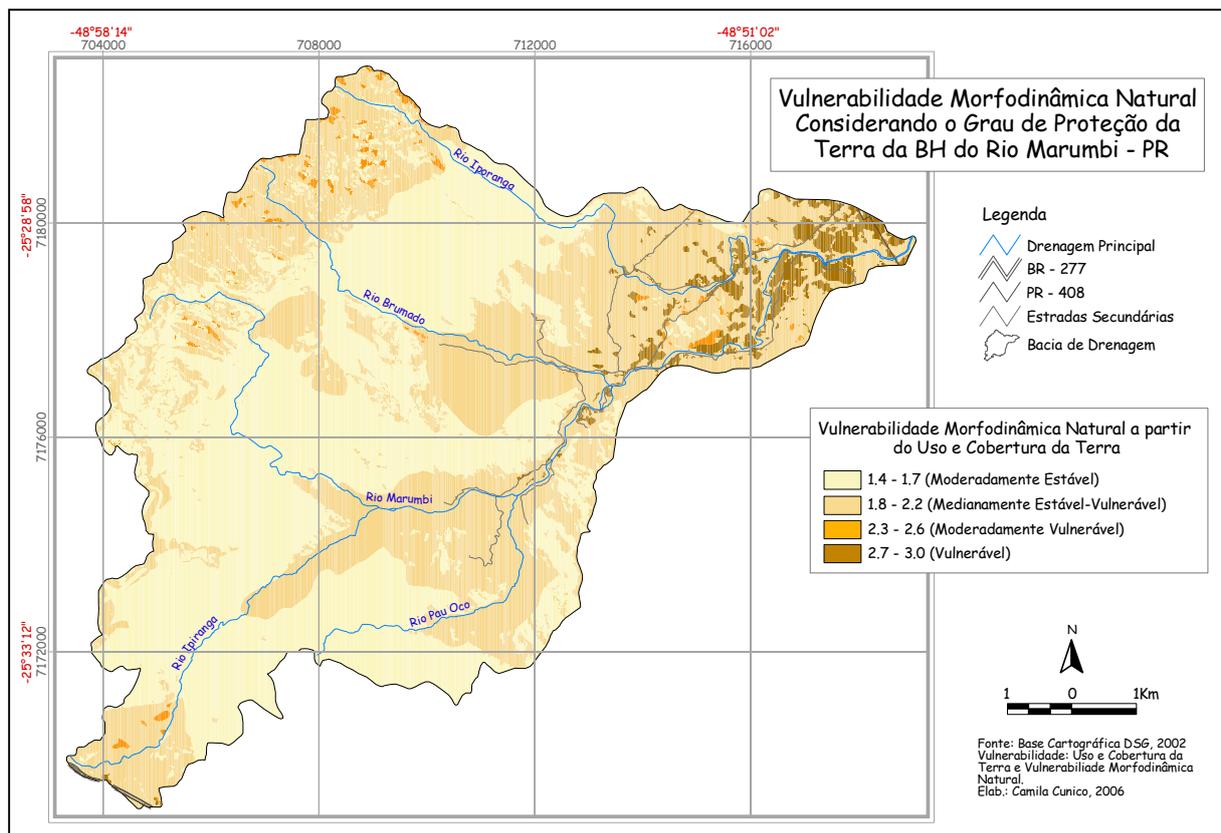
Figura 06 – Vulnerabilidade Morfodinâmica Natural Considerando o Grau de Proteção da Terra da Área de Estudo

No entanto, quando considerado o uso e cobertura da terra detectou-se alterações significativas quanto à estabilidade da mesma. Dessa forma, correlacionaram-se as informações obtidas por meio da vulnerabilidade morfodinâmica natural com as de uso e cobertura da terra, resultando na vulnerabilidade morfodinâmica natural a partir do grau de proteção da terra, como se pode observar na Figura 06. Destaca-se que a partir dessa nova correlação, é possível inferir sobre as alterações antrópicas introduzidas no equilíbrio dinâmico do meio físico-natural, bem como o atual estágio de preservação da área de estudo.

As categorias obtidas de vulnerabilidade morfodinâmica natural considerando grau de proteção da terra foram agrupadas em classes seguindo a mesma proposta que a anterior, sendo assim, Estável, Moderadamente Estável, Medianamente Estável-Vulnerável, Moderadamente Vulnerável e Vulnerável.

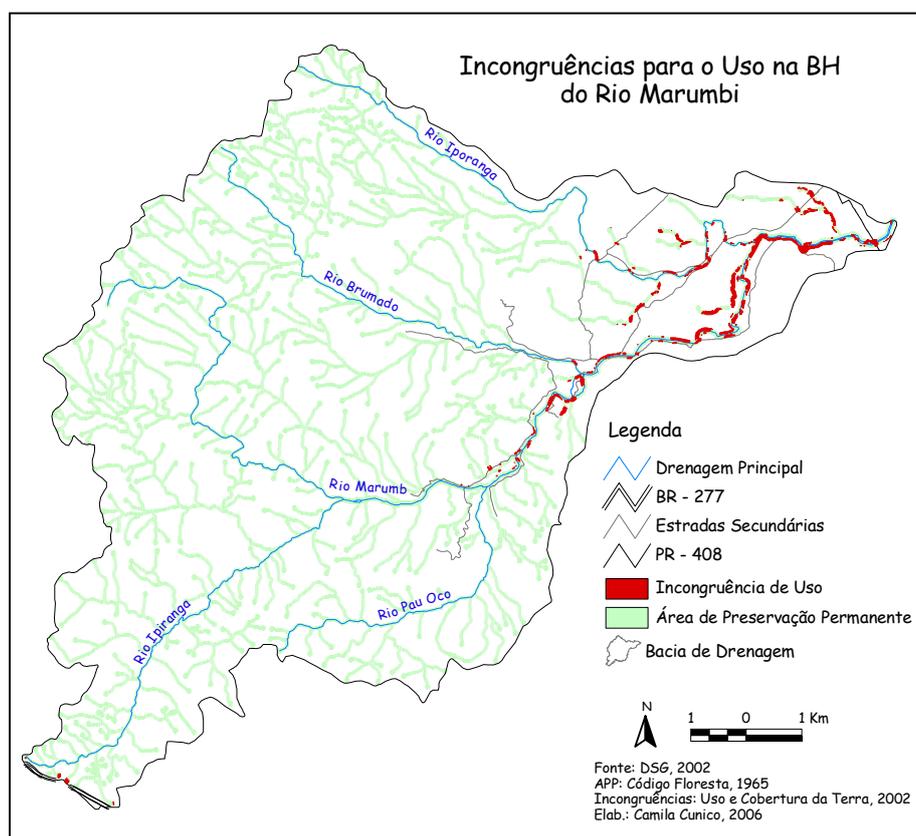
Figura 07 – Carta de Incongruências de Uso da Área de Estudo

Segundo o Código Florestal de 1965 ao longo dos rios ou de outro qualquer curso d'água devem ser resguardadas áreas de preservação permanente cuja largura mínima encontra-se especificada na Lei 4.771/65. Porém, como se averiguou nas atividades de campo, existem locais de incongruência no uso da terra (Figura 07), principalmente em função da expansão do uso agrícola e pecuário. Nestes locais as margens dos rios não estão devidamente protegidas, fato este que contribui para a crescente sedimentação da rede de drenagem da região.

Quanto a preservação prevista em Lei referentes as encostas cuja clinografia é igual ou acima de 45°, bem como a preservação de serras, montanhas e locais com altitude superior a 1.800 metros, indiferentes da classe de vegetação, não foram encontradas incongruências na bacia hidrográfica. É importante destacar que, para a mesma, as condições geomorfológicas contribuem para a preservação da área de estudo, uma vez que a aclividade/declividade e a amplitude altimétrica agem como barreiras naturais para o avanço das atividades antrópicas.

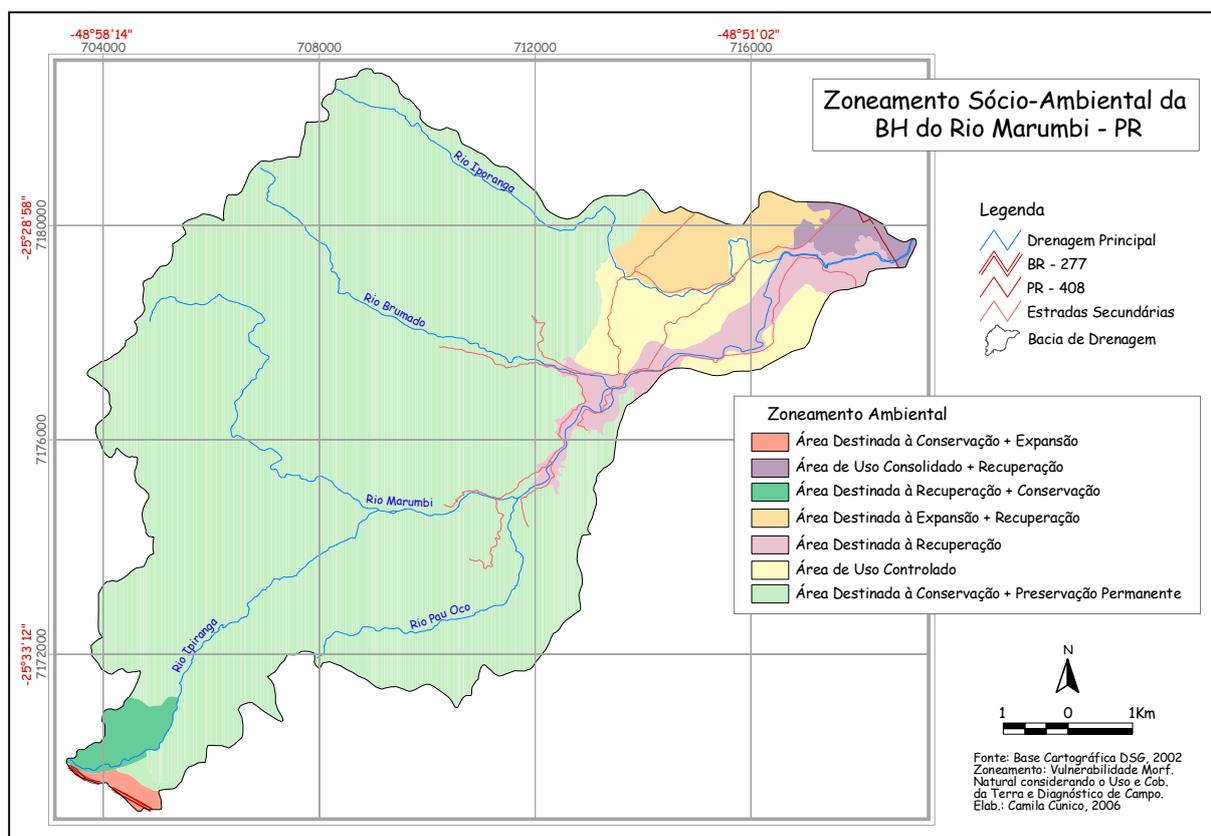
Figura 08 – Zoneamento Sócio-Ambiental da Área de Estudo

A primeira classe, **área destinada à conservação e expansão**, localiza-se na porção sudoeste da bacia hidrográfica, nas proximidades da BR – 277 e das nascentes do rio Ipiranga. Nesse local o acesso é restrito, sendo as informações apresentadas extraídas de imagem de satélite *LandSat 7 ETM+*, composição 5R, 4G e 3B + Pan, resolução 15 metros.

A área destinada à recuperação e conservação localiza-se, da mesma forma que a primeira classe, na porção sudoeste da bacia hidrográfica, sendo a característica que as diferem a presença de reflorestamento. A área foi desmatada para a introdução das espécies do gênero *Pinus*, as quais sem o devido manejo pode provocar danos ao sistema natural. É importante ressaltar que os reflorestamentos fazem divisa com as unidades de conservação e podem desequilibrar este ambiente. Entremeados aos *Pinus* existem manchas de floresta nativa em fase inicial e intermediária de sucessão, sendo necessário priorizar a atividade de conservação para assegurar a qualidade ambiental da região.
