**ACANTILADOS LITORALES DEL PACÍFICO SUR DE ECUADOR  
(PROVINCIA SANTA ELENA) COMO MARCADORES  
GEOMORFOLÓGICOS DE SUSCEPTIBILIDAD A LA EROSIÓN LITORAL**

*COASTAL CLIFFS OF THE ECUADORIAN SOUTH PACIFIC (SANTA ELENA PROVINCE) AS  
GEOMORPHOLOGICAL MARKERS OF SUSCEPTIBILITY TO COASTAL EROSION*

**Francisco CEDEÑO<sup>1</sup>, Williams MÉNDEZ<sup>2,3</sup>**

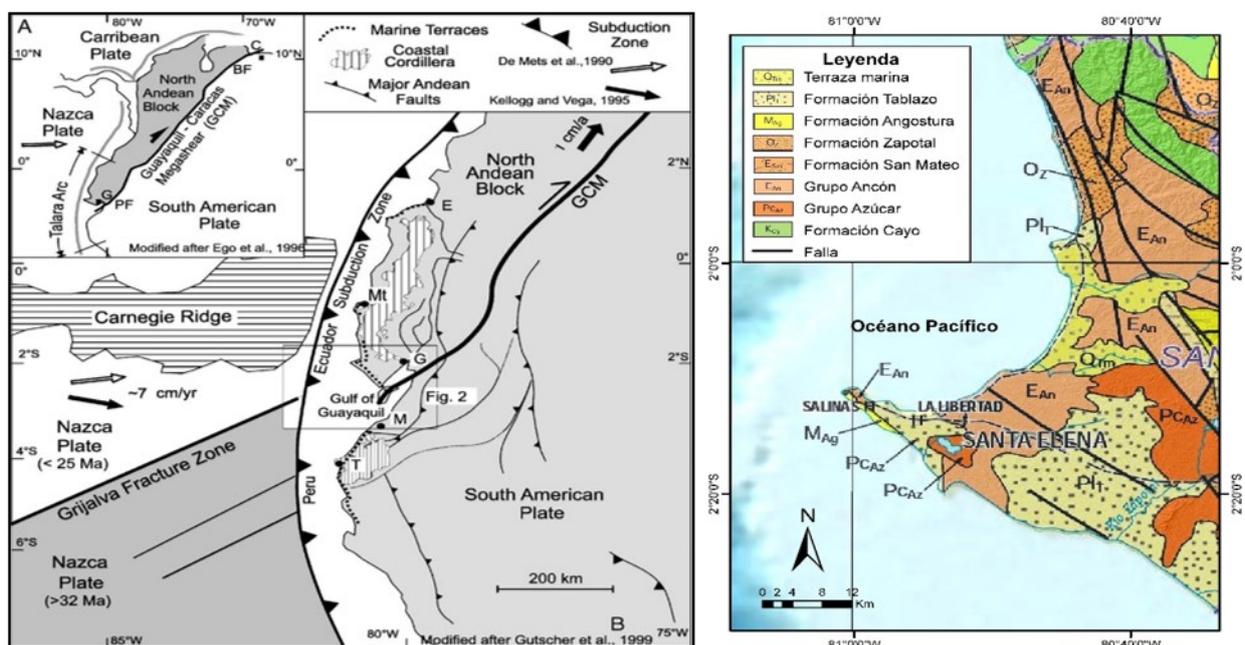
Figura 2 – Contexto geodinámico de Ecuador (tomado de Dumont et al., 2005) y geología de superficie del sector litoral de la provincia Santa Elena (adaptado de Egúez et al., 2017).

muy localizados de bloques basálticos de corteza oceánica. En la figura 2, se pueden apreciar (a) el contexto geodinámico al cual se circunscribe el territorio ecuatoriano y (b) la geología de superficie (unidades litológicas y fracturas) en la franja litoral de la provincia Santa Elena.

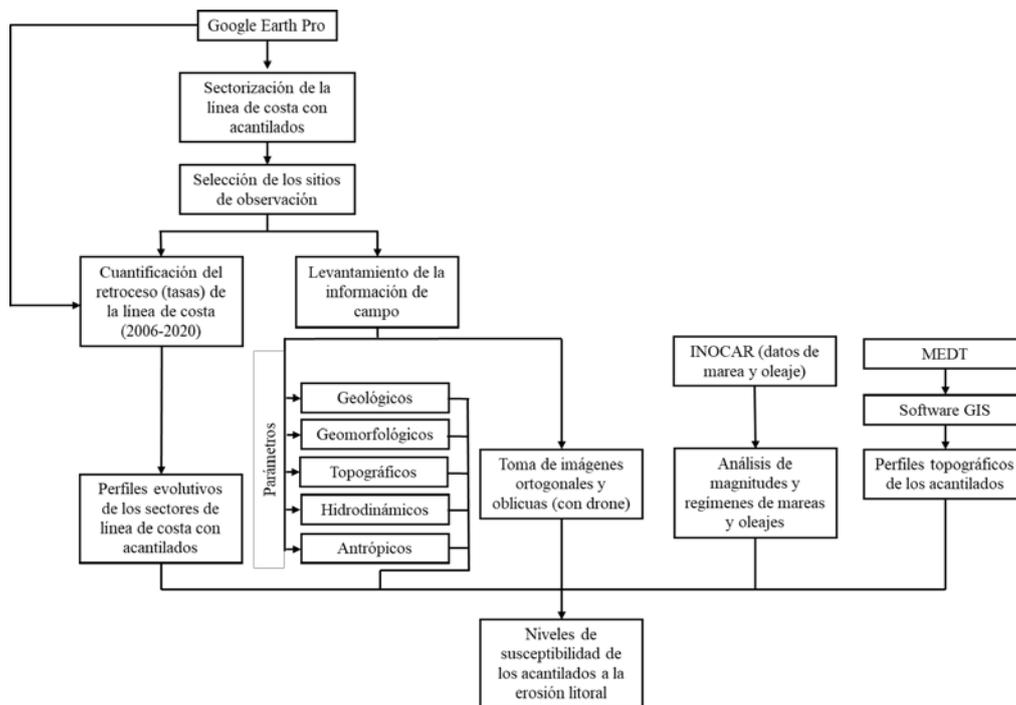
**Figura 3** – Flujograma de la secuencia metodológica utilizada para la estimación de la susceptibilidad de los acantilados a la erosión litoral.

La secuencia metodológica que se cumplió para identificar y sectorizar los sitios de interés de estudio, así como cuantificar perfiles de variabilidad de la línea de costa, y caracterizar e integrar una serie de criterios de naturalezas físico-naturales y de intervención antropogénica que, permitieron analizar el peso de cada uno en la dinámica geomorfológica-evolutiva de las tipologías de acantilados trabajados y, finalmente, establecer sus niveles de susceptibilidad frente a los procesos erosivos litorales, se detalla en el flujograma de la figura 3.

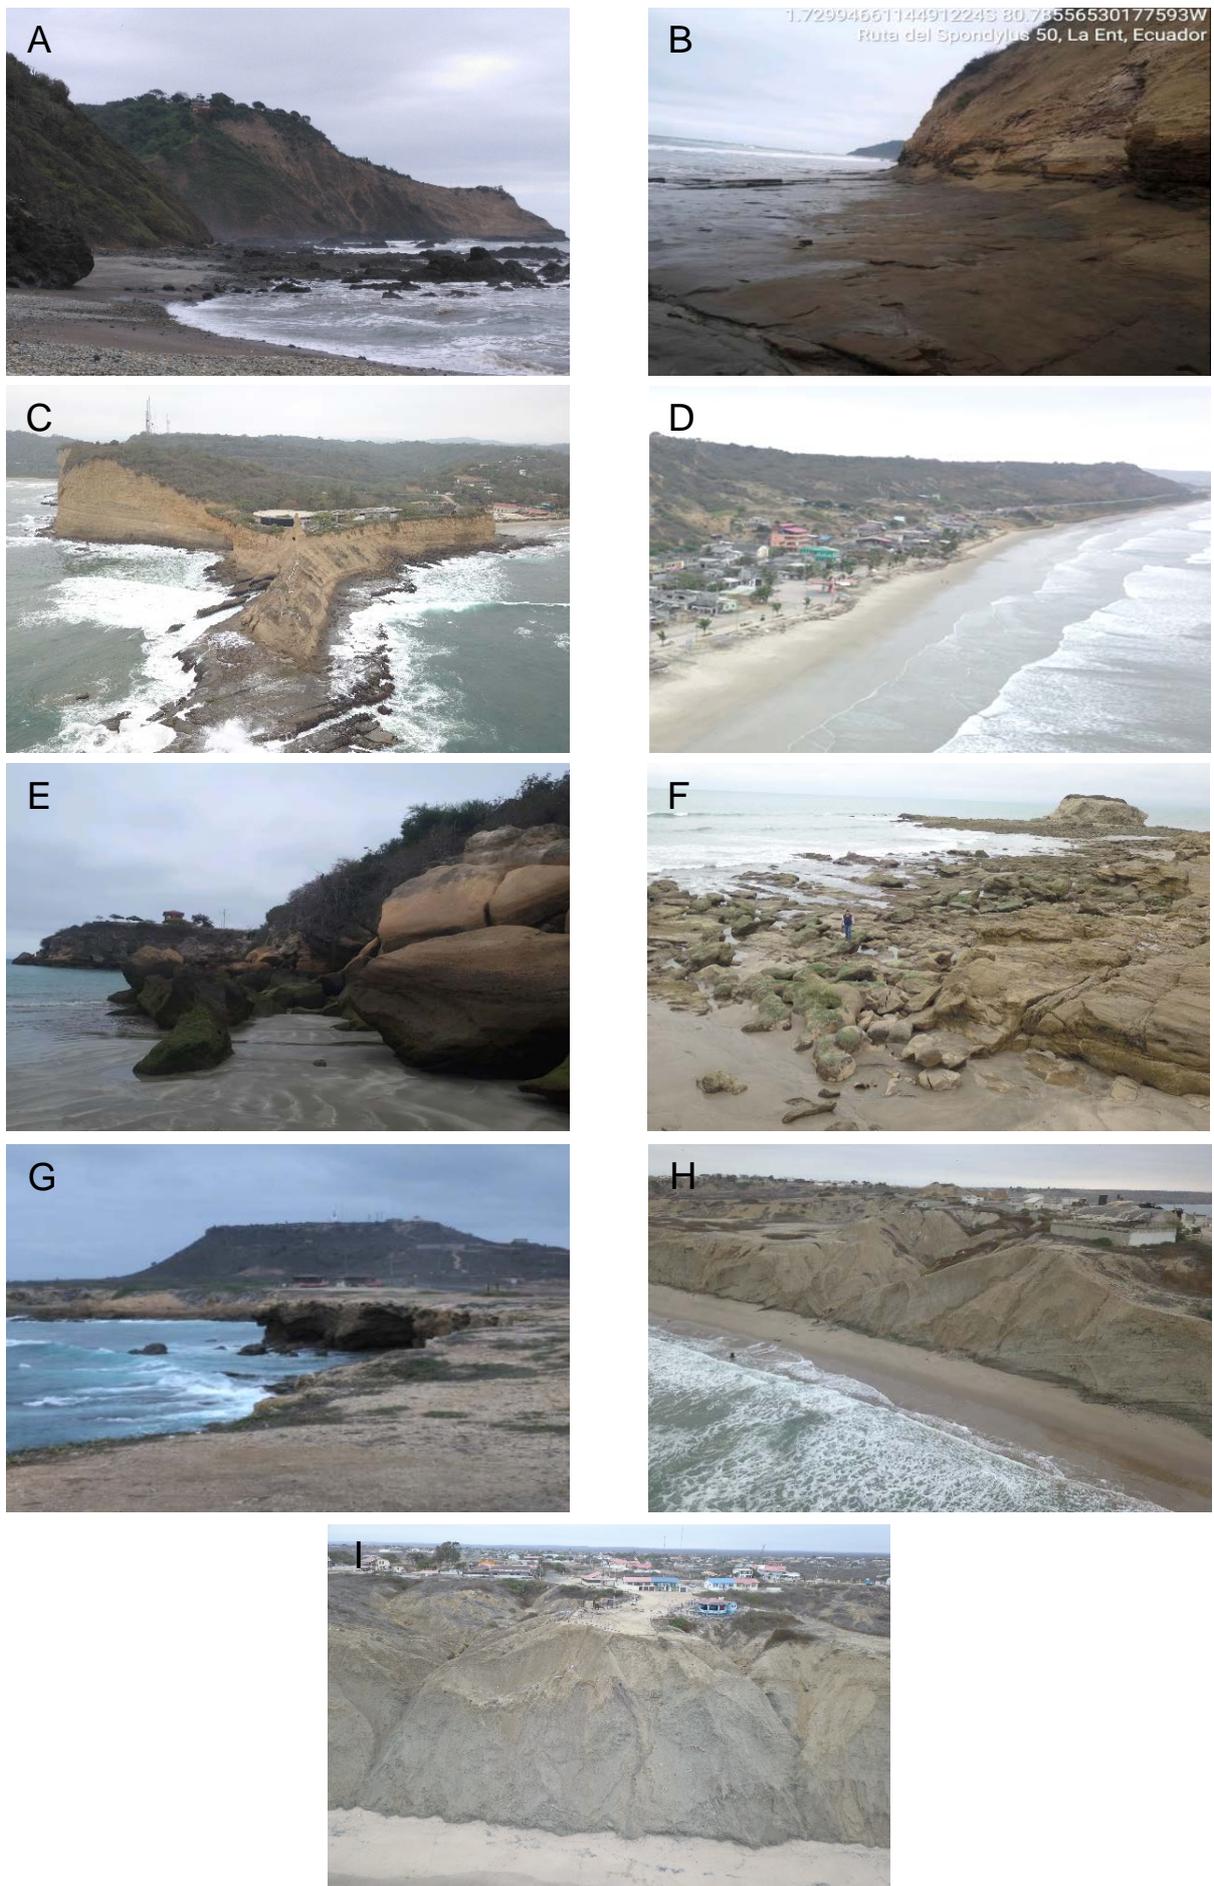
**Figura 4** – Panorámicas de los acantilados litorales en los sectores de estudio: (A) Ayampe, (B) Rinconada, (C) Oloncito, (D) Simón Bolívar, (E) Ayangue, (F) Punta Blanca, (G) La Choclatera, (H) Anconcito y (I) Ancón.

Los acantilados en este sector son bastante altos y continuados en ascenso por una pendiente costera que supera los 110 m de altura (Figura 4A). La cara principal de los acantilados es bastante inclinada (Figura 5A), y la pendiente de los depósitos de playa es alta, lo cual está asociado, principalmente, a la granulometría gruesa del material.

Se presentan acantilados altos que superan los 25 m de altura, con pendientes costeras por encima de los 100 m (Figura 4B). El escarpe de los acantilados es bastante inclinado (Figura 5B), y la pendiente de la playa en la base de los mismos es alta, compuesta principalmente de arena. La plataforma de abrasión es de superficie extensa, evidenciando el retroceso de los acantilados.

Son acantilados bastante altos con una pendiente costera que supera los 80 m de altura (Figura 4C). La inclinación del escarpe es vertical, lo que facilita el desprendimiento de material rocoso (bloques) que se acumula en la base (Figura 5C).

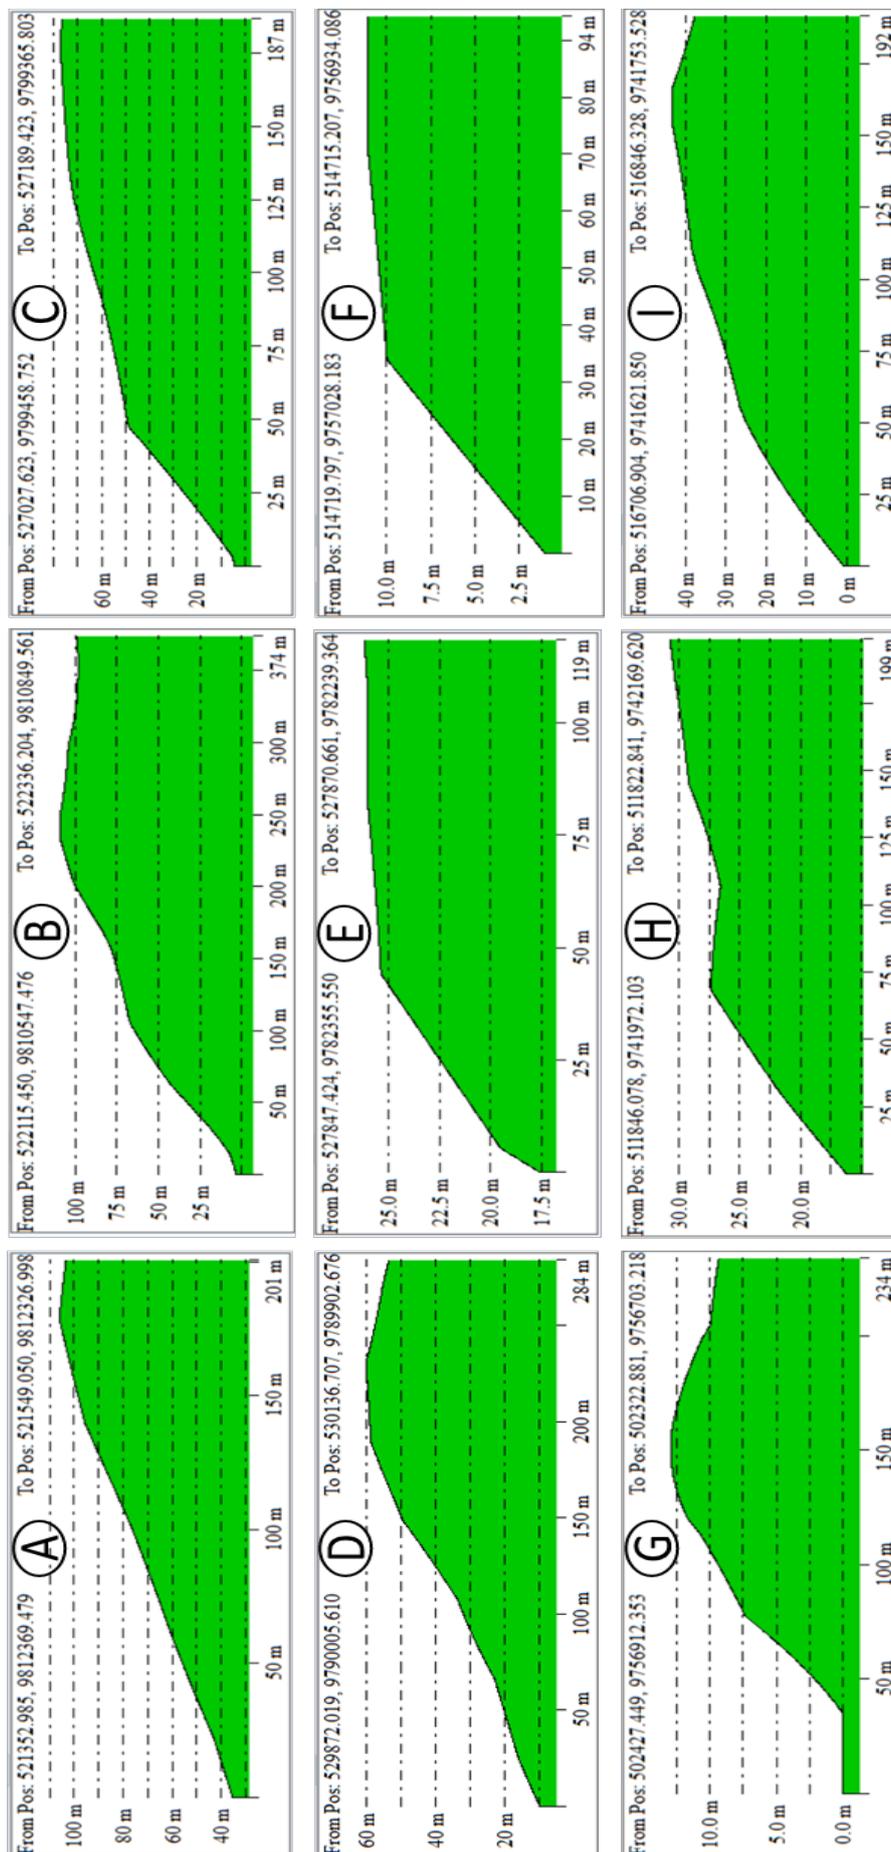
**Figura 5** – Perfis topográficos transversais de los acantilados litorales en los sectores de estudio: (A) Ayampe, (B) Rinconada, (C) Oloncito, (D) Simón Bolívar, (E) Ayangue, (F) Punta Blanca, (G) La Chocolatera, (H) Anconcito y (I) Ancón.

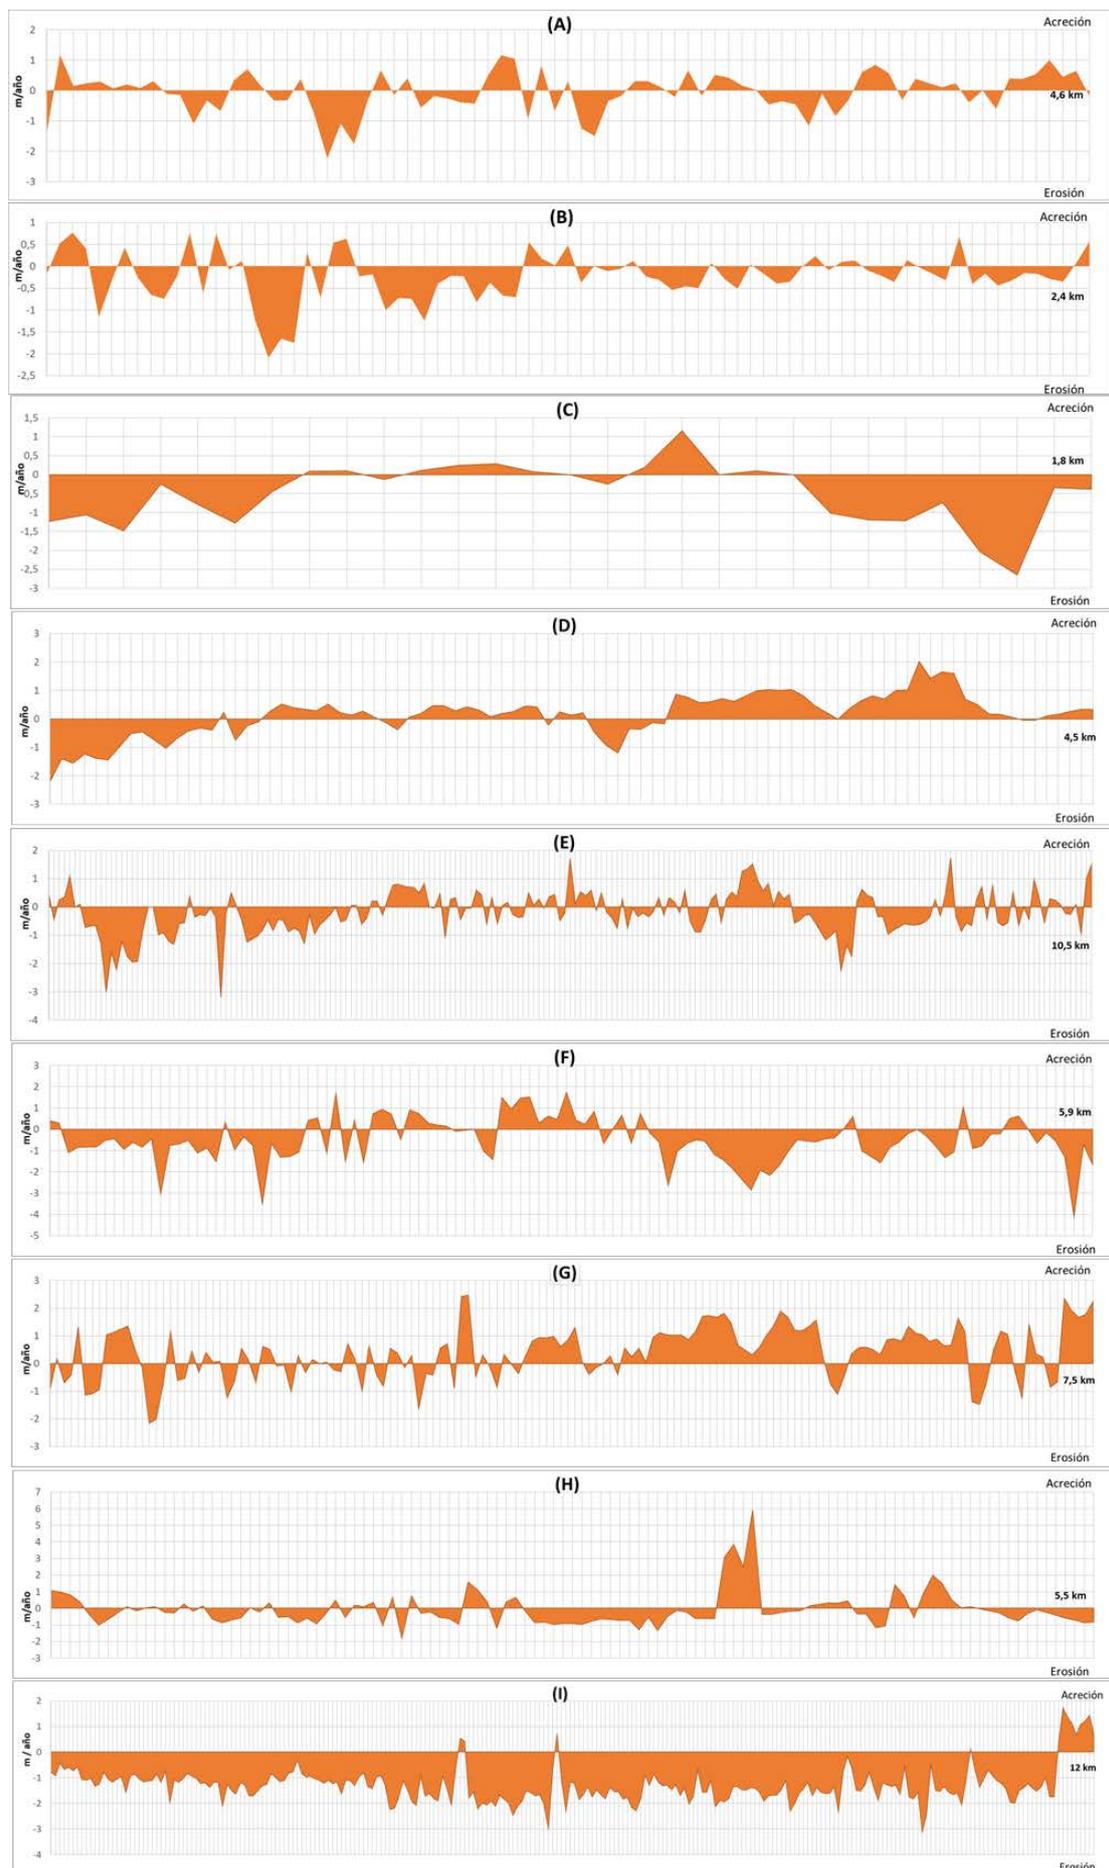
**Figura 6** – Perfíles evolutivos (acreci3n/erosi3n) de los diferentes sectores de acantilados litorales: (A) Ayampe, (B) Rinconada, (C) Oloncito, (D) Sim3n Bol3var, (E) Ayangué, (F) Punta Blanca, (G) La Chocolatera, (H) Anconcito y (I) Anc3n.

El retroceso de los escarpes responde a una tasa muy baja, lo cual es controlado, principalmente, por la resistencia de la litología de la base de los mismos (Figura 6A). No existe intervención antropogénica importante en la cima de los acantilados ni sobre la pendiente costera. Aunado a ello, sobre la pendiente costera media y baja y la cima de los acantilados, existe una cobertura moderada de vegetación, mientras que, en las partes más altas de la pendiente costera, domina una cobertura boscosa.

tasa moderada, siendo una de las más altas en el área de estudio en su totalidad (Figura 6C).

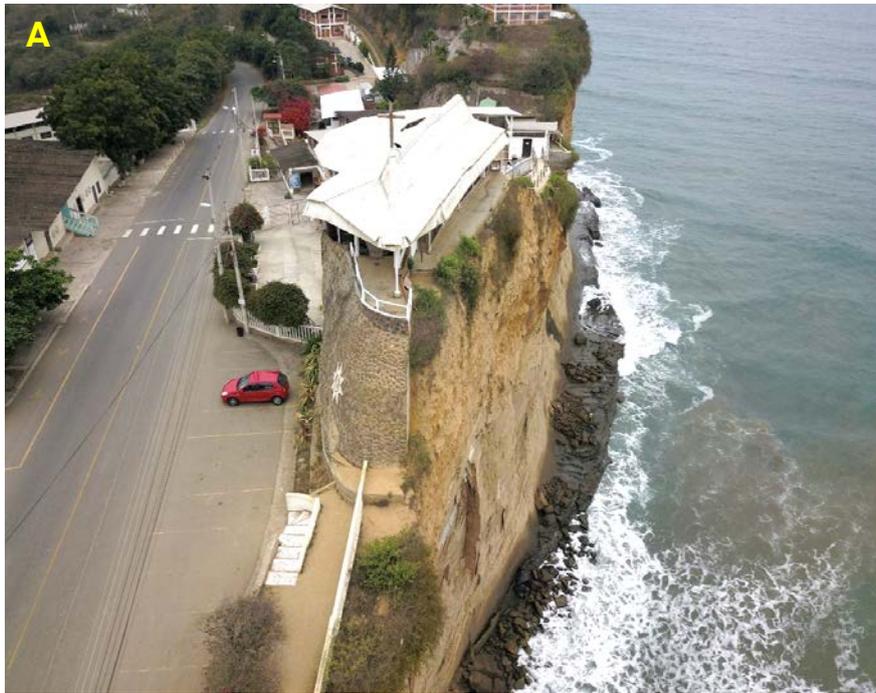
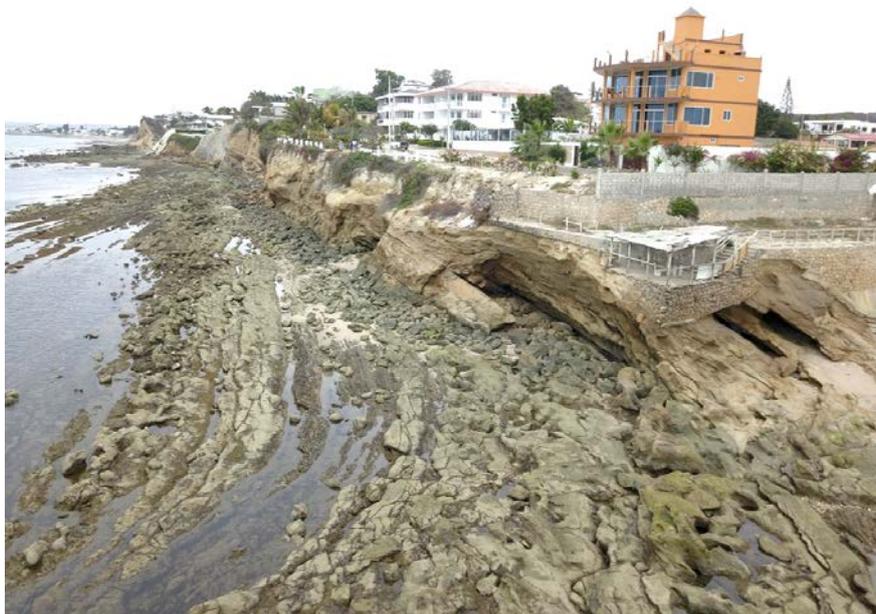
**B**

**Figura 7** – Impacto del retroceso de acantilados sobre infraestructura (edificaciones) asentada en la franja litoral de los sectores (A) Oloncito y (B) Punta Blanca.

Existe infraestructura en la cima de los acantilados en situación de riesgo, como consecuencia del retroceso de los acantilados (Figura 7A). Las afectaciones podrían acelerarse con la ocurrencia de movimientos en masa cosísmicos. Sobre gran parte de las cimas de los acantilados se asienta una importante cobertura vegetal, elemento que ayuda a la estabilidad relativa en la pendiente costera.

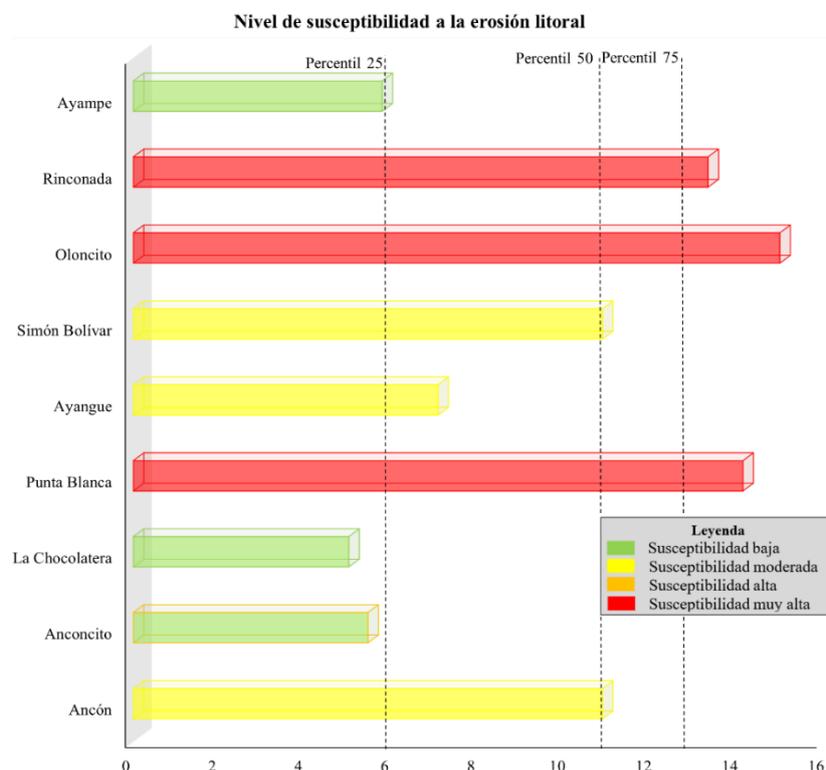
**Figura 8** – Susceptibilidad de los acantilados a la erosión litoral en los sectores de estudio.

Los sectores La Rinconada, Oloncito y Punta Blanca presentan niveles de susceptibilidad muy altos, acentuados, principalmente, por los efectos de la intervención antropogénica (infraestructura habitacional).
