## CARACTERIZAÇÃO PETROGRÁFICA E SUSCETIBILIDADE À REAÇÃO POTENCIAL ÁLCALI-AGREGADO DO GRANITO SÃO VICENTE – MT

*PETROGRAPHIC CHARACTERIZATION AND SUSCEPTIBILITY TO POTENTIAL ALKALI-AGGREGATE REACTION OF SÃO VICENTE GRANITE - MT*

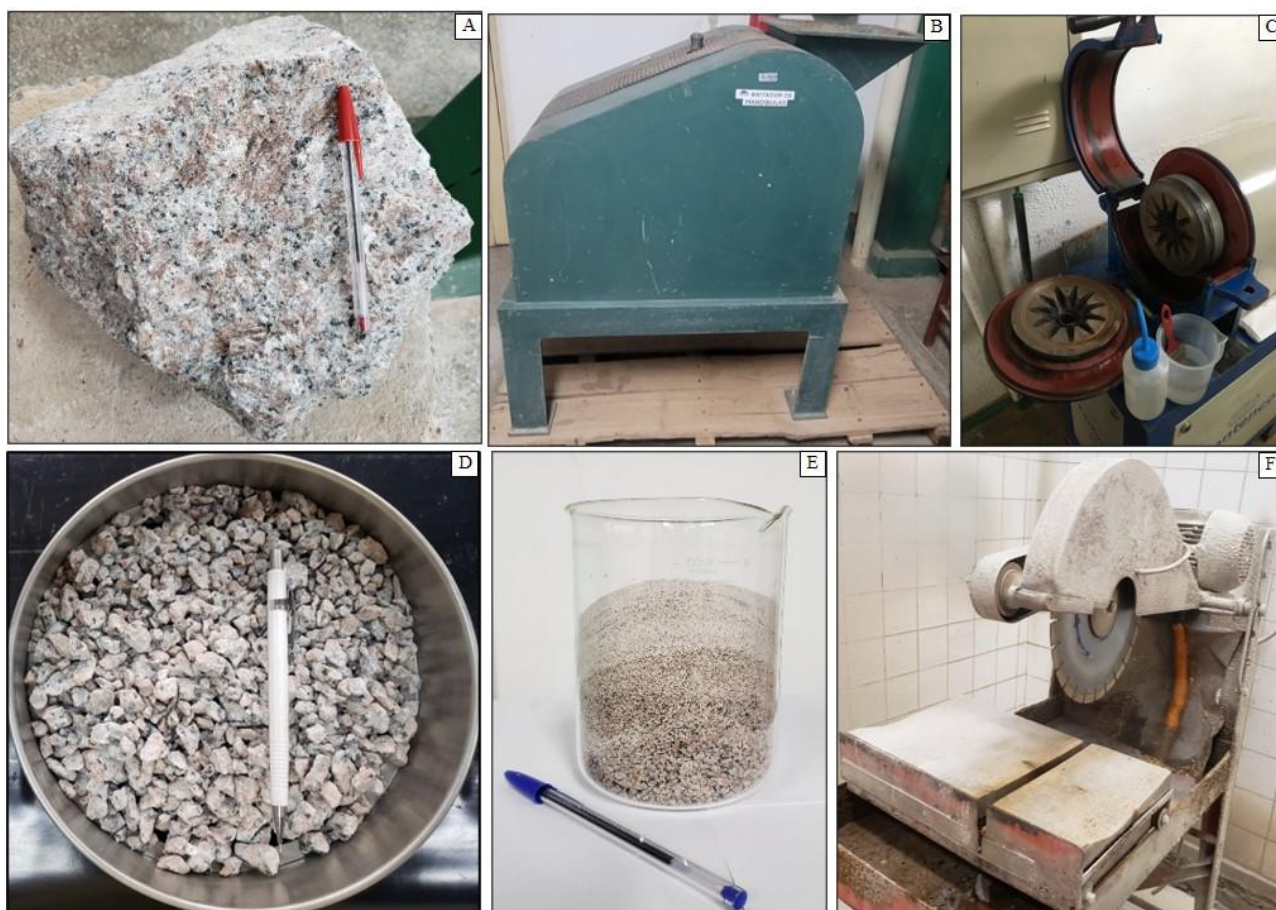
**Figura 3** – Redução dos blocos de rocha para ensaio de determinação da Reatividade Álcali Agregado. (a) Bloco de rocha amostrado; (b) Moinho de mandíbulas; (c) Moinho de discos e acessórios para limpeza interna; (d) Aspecto da rocha após processo de moagem em britador de mandíbulas e classificação granulométrica, passante na peneira 19 mm; (e) Aspecto da rocha após processo de moagem em moinho de discos e classificação granulométrica passante na peneira 4,8 mm e subsequentes; (f) Equipamento dotado de disco diamantado para confecção das lâminas delgadas.

Os ensaios de expansão em barras de argamassa foram realizados utilizando o material moído (Figura 3e) a partir de cada um dos quatro pontos de coleta identificados na figura 2.

Para os ensaios em prismas de concreto (método acelerado), foram utilizados os agregados graúdos particulados e reduzidos na fração granulométrica exemplificada na figura 3(d), obtidos a partir de cada um dos quatro pontos de coleta identificados na figura 2, em combinação com areia natural do Rio Cuiabá.

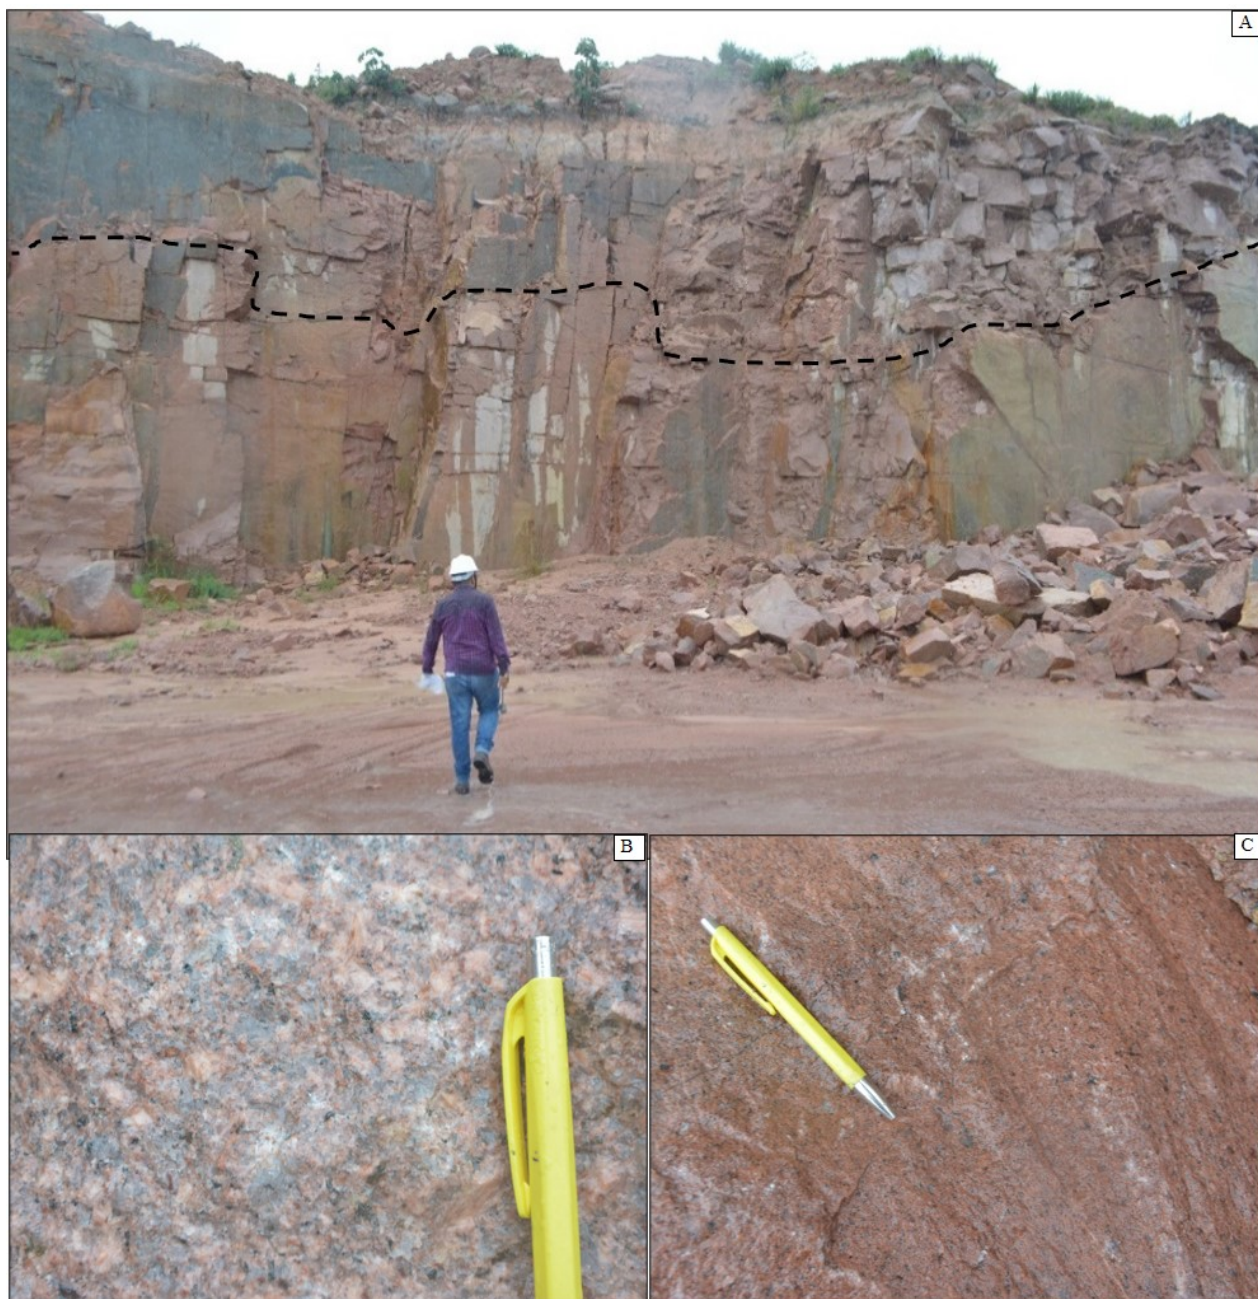
**Figura 4** – A) Vista frontal de pedreira produtora de agregados do ponto de coleta A, em que se demonstra a diferenciação do maciço, divididas pela linha tracejada, acima a granulação média e abaixo porfirítica; B) bloco de rocha que representa a amostra A-1 – Sienogranito Porfirítico; C) bloco de rocha que representa a amostra A-2 – Sienogranito Médio a Grosso.

Foram coletadas duas amostras nos pontos de A, C e D, representando as variações faciológicas identificadas, conforme apresenta-se na figura 4,

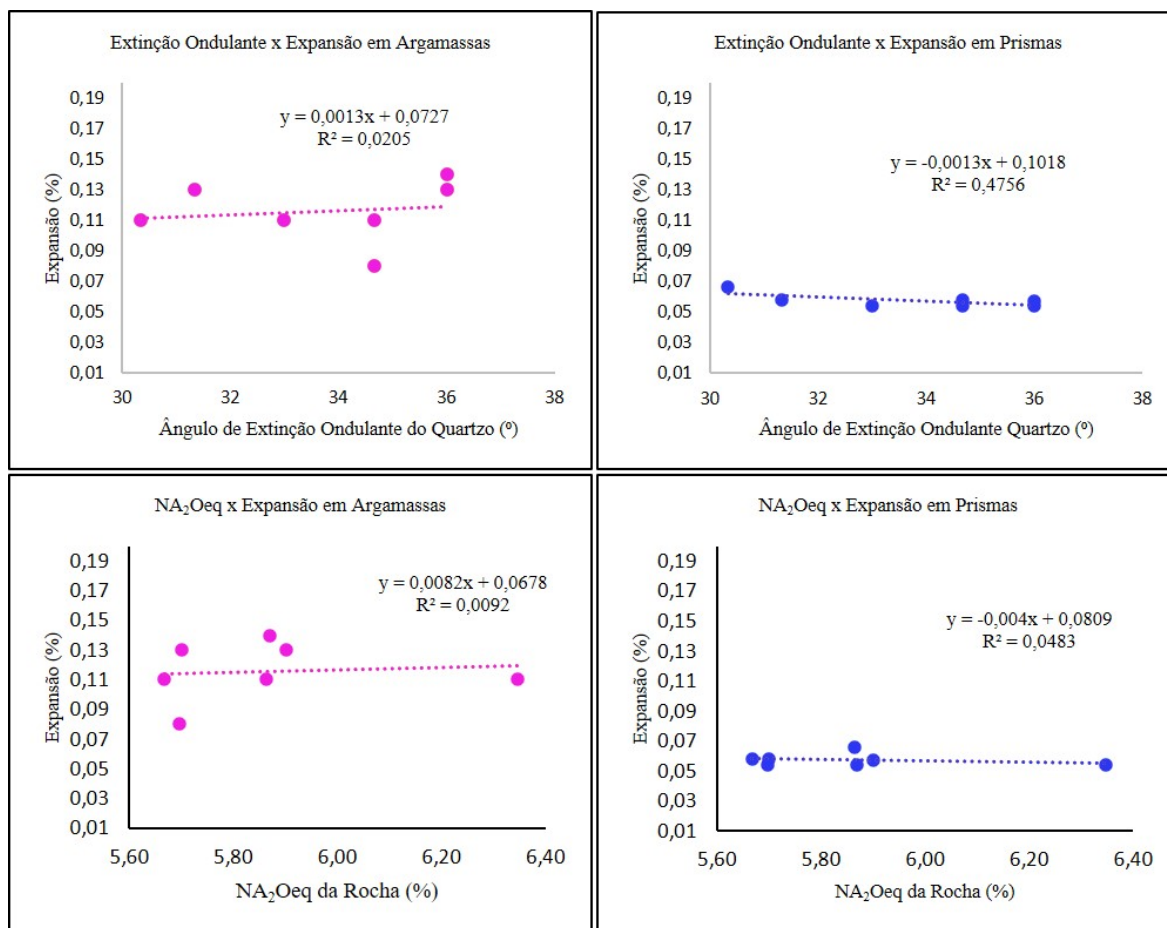
**Figura 10** – Gráficos de correlação de características mineralógicas *versus* expansão em barras de argamassa e prismas de concreto.
