ANALISE DA RELAÇÃO ENTRE ESCORREGAMENTO E FORMAS DE VERTENTES NO MUNICÍPIO DE CUBATÃO (SP) E SEUS ARREDORES

Samia de Moura PASSARELLA ¹, Fábio Braz MACHADO ^{1,2}, Paulina Setti RIEDEL ³,
Eymar Silva Sampaio LOPES ⁴, Mateus Vidotti FERREIRA ⁵,
Mirley Ribeiro MOREIRA ⁵, Andrezza de Almeida AZZI ⁶

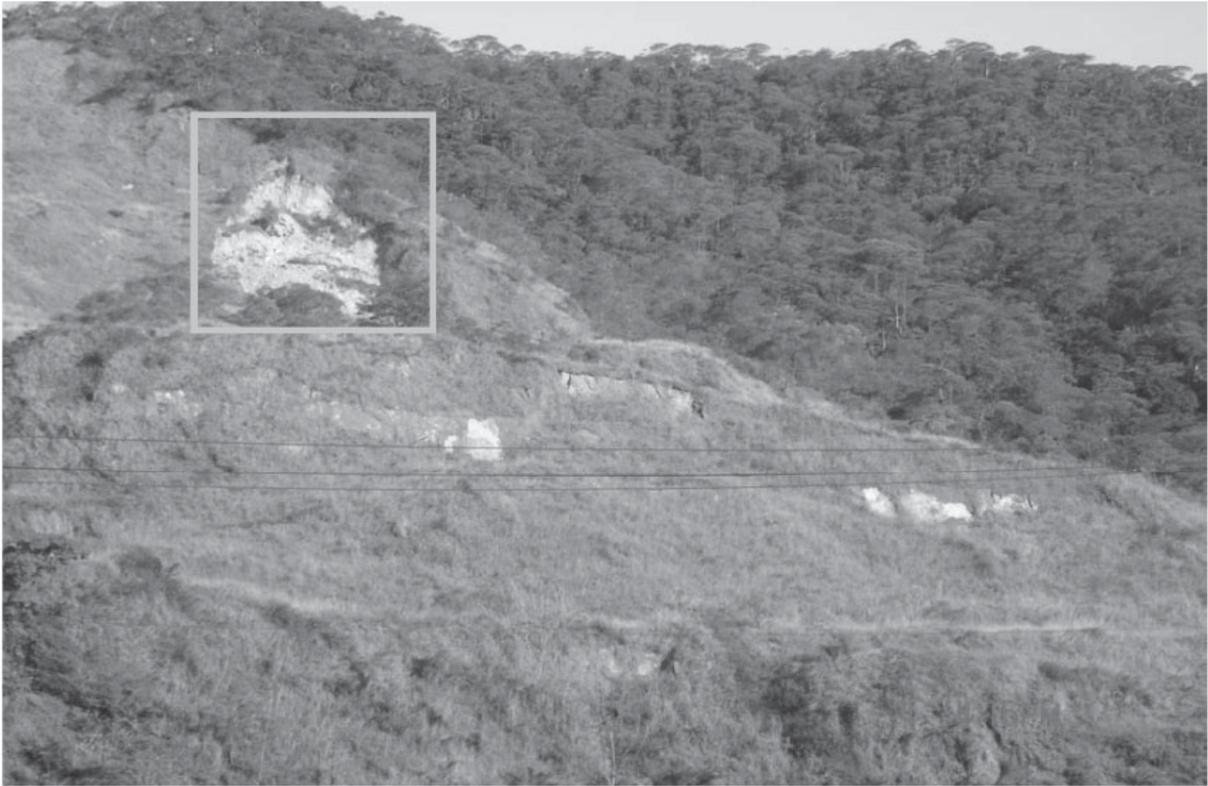
FOTO 1. Setor de serra da região de Cubatão (SP), evidenciando um local com ausência de vegetação devido a uma cicatriz. Foto de maio de 2005.

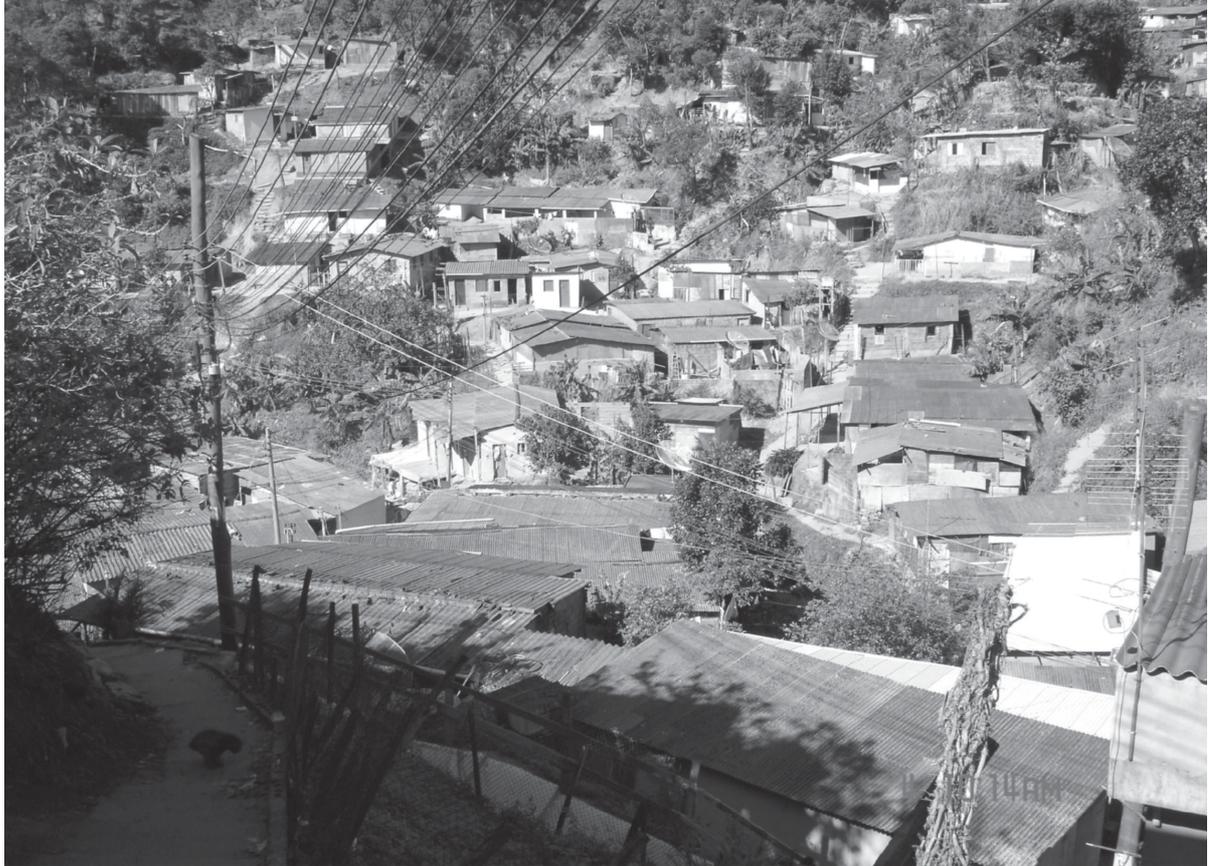
FOTO 2. Ocupação irregular em zona de serra, na região de Cubatão. Foto de maio de 2005.

Apesar de fazerem parte de uma tendência natural da evolução do relevo, esses processos têm seu efeito potencializado pela ação antrópica, dentre os quais se pode citar a ocupação inadequada de encostas nos bairros-cota (Foto 2). Em formas indevidas de ocupação das encostas, ocorrem cortes e aterros mal dimensionados, concentração das águas pluviais e retirada da cobertura vegetal.

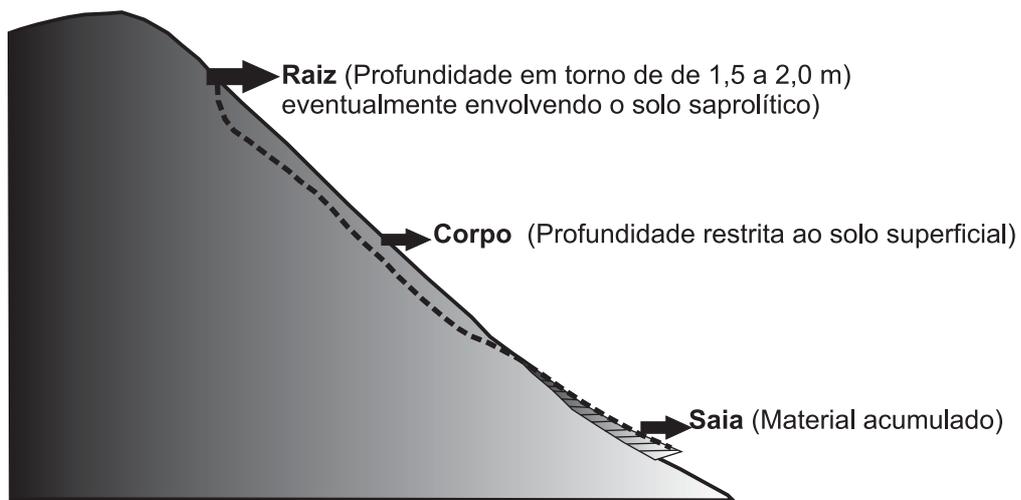
FIGURA 2. Componentes básicos de uma cicatriz de escorregamento (Santos, 2004).

ausência de vegetação, posição na vertente, forma e tamanho. As cicatrizes tendem a ter formas alongadas, com comprimentos superiores à largura. Cabe ressaltar que foi dada a preferência, ao extrair as cicatrizes, ao seu ponto inicial, também chamado raiz, pelo fato de que é nessa parte que se inicia o processo de escorregamento (Figura 2).

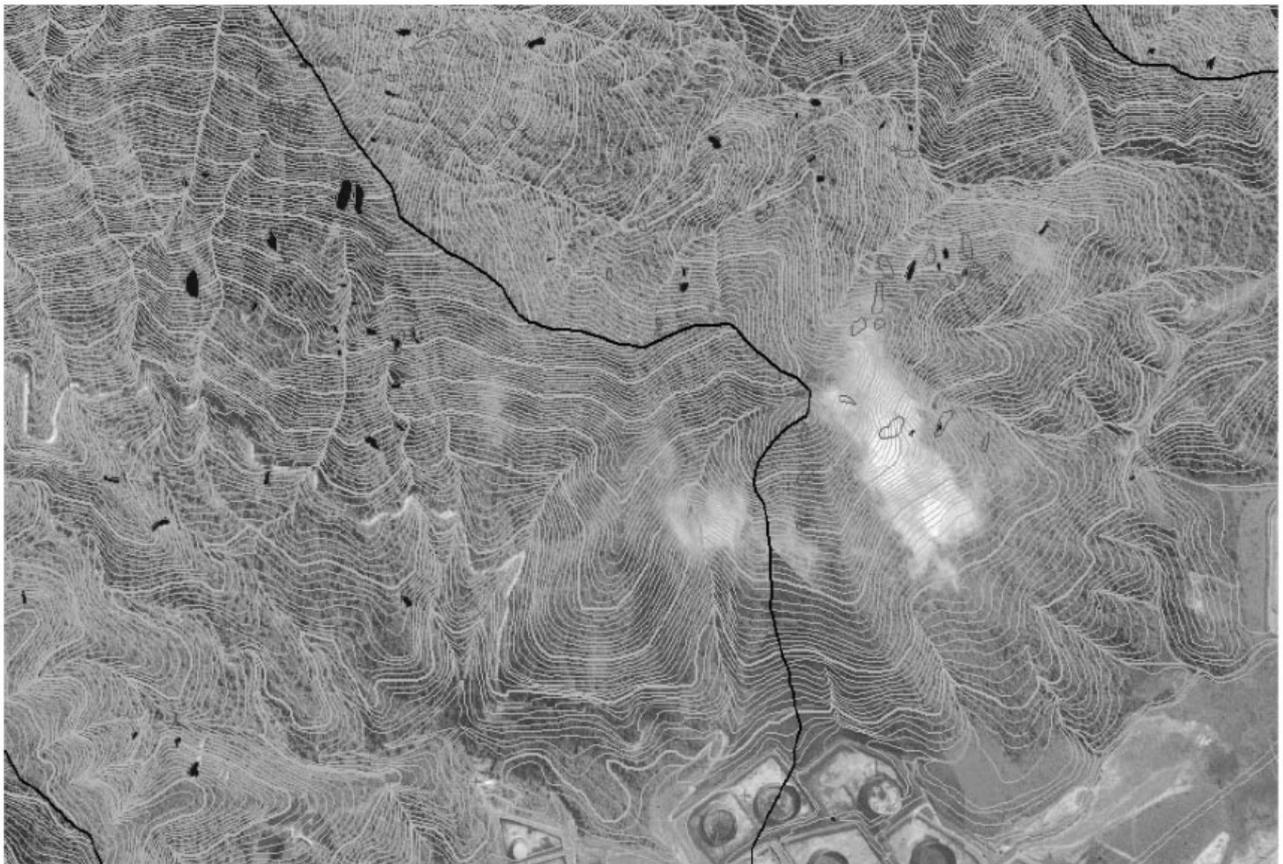
FIGURA 3. Exemplo de fotografia aérea na região de Cubatão, em 1984, com extração de polígonos, em zonas de cicatrizes, onde as linhas pretas separam diferentes bacias e as linhas brancas demarcam as curvas de nível e drenagens.

Foi possível verificar as cicatrizes de forma mais confiável com o auxílio da estereoscopia, que deu apoio à delimitação realizada em meio digital. Através desses procedimentos, obteve-se um bom ajuste entre as feições extraídas das fotos e as curvas do mapa topográfico, conforme ilustrado na Figura 3.

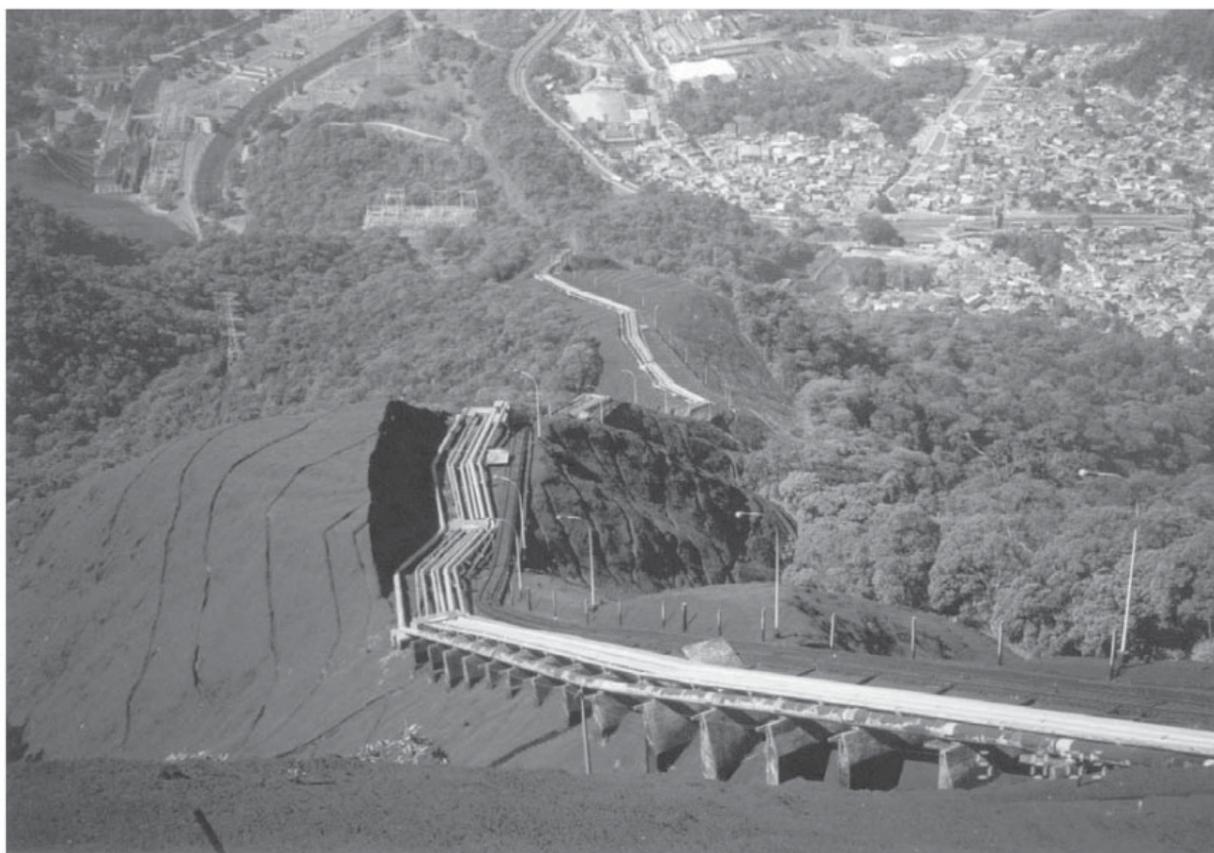
FOTO 3. Fotografia do ponto P28 (Ponta da Serra - Posto Petrobrasol e dutos), com coordenadas (350389; 7359113) e cota altimétrica de 749 m.

Durante a atividade de campo foram selecionados os principais pontos, ou seja, os mais visíveis durante a campanha, com feições correspondentes a cicatrizes observadas nas fotos aéreas. Estes pontos foram checados, descritos e georreferenciados com GPS (Foto 3), a fim de conferir com os pontos que foram previamente registrados em escritório.

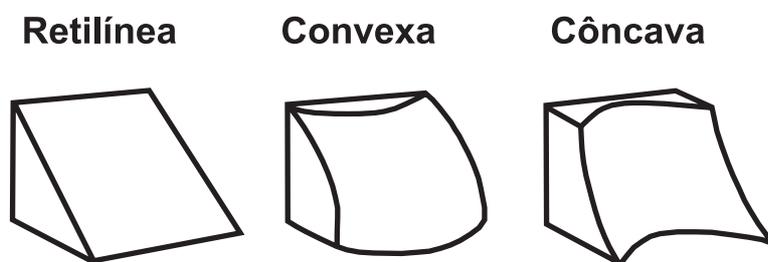
FIGURA 4. Formas de vertentes: retilínea, convexa, côncava.

O mapa de formas de vertentes foi elaborado a partir das cartas topográficas 1:50000, do IBGE, em papel, sobre as quais foram observadas as configurações das curvas de nível que evidenciavam as diferentes feições das encostas, sendo elas retilínea, convexa e côncava, como demonstra a Figura 4. Foram delimitados polígonos equivalentes às zonas de predominância de configurações retilíneas, convexas

ou côncavas das curvas de nível do mapa e estas feições foram assinaladas manualmente nos mapas, a fim de subsidiarem o trabalho de digitalização que se fez através dos *softwares SPRING e ARCGIS*.

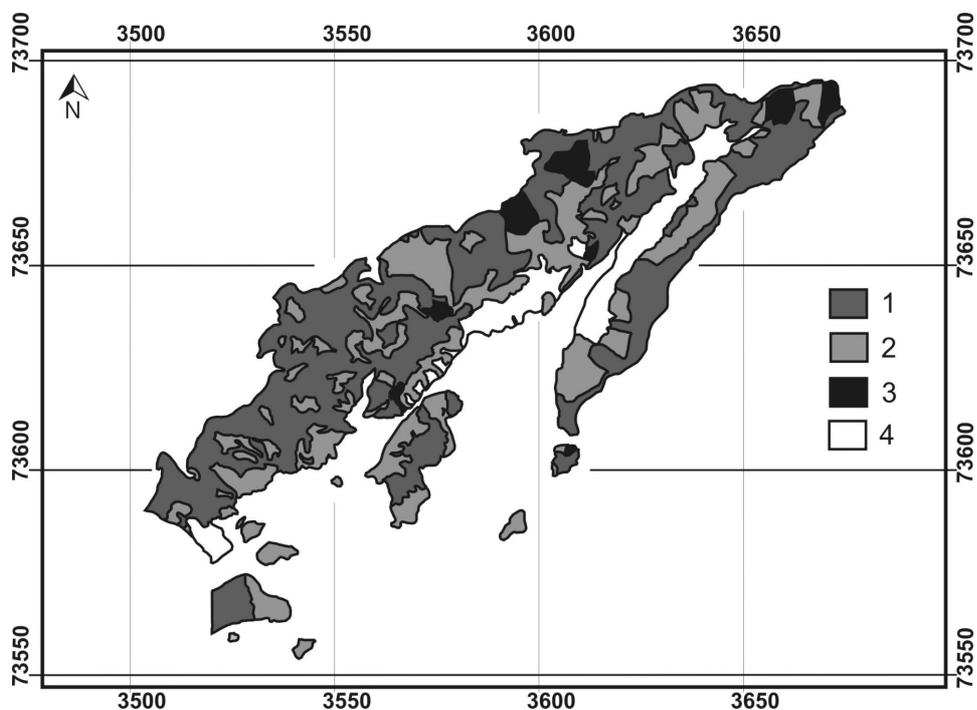
FIGURA 5. Mapa de formas de vertentes. (1) Encostas retilíneas; (2) Encostas convexas; (3) Encostas côncavas. O número 4 refere-se a depósitos de sopé de encosta.

O mapa das formas de vertentes, nos arredores de Cubatão, mostrou que o tipo de encosta que ocupa a maior parte da área de estudo é a retilínea, com cerca de 63,64%, seguida pela encosta convexa, que ocupa 14,77% e a encosta côncava, com 11,36% da área total. Ainda, 6,82% da área é ocupada por depósitos

de sopé de encosta, assim como demonstra o mapa de formas de vertentes na Figura 5 e o gráfico da Figura 6. Tais dados corroboram os resultados obtidos por IPT (1988), que mostram, em projeto realizado em área piloto de 37 km², que as encostas retilíneas e convexas predominam na região.

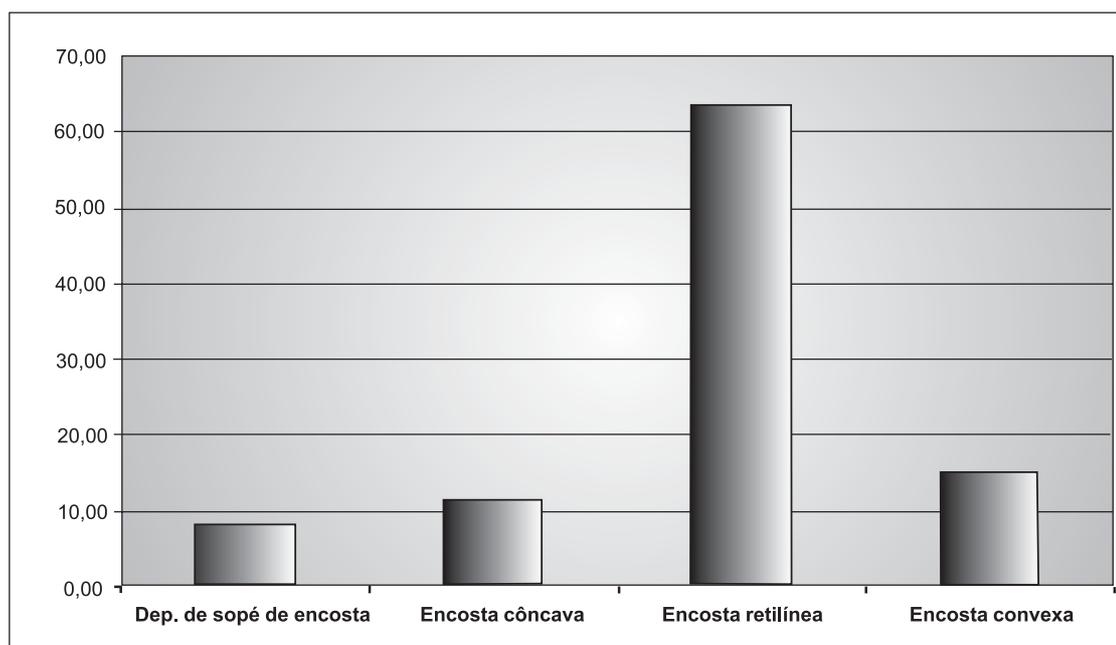
FIGURA 6. Frequência (%) das formas de encostas referentes ao “Mapa de Formas de Vertentes” presente na Figura 8, onde os tipos de encostas correspondem ao eixo “x”, e a porcentagem da área ocupada ao eixo “y”.

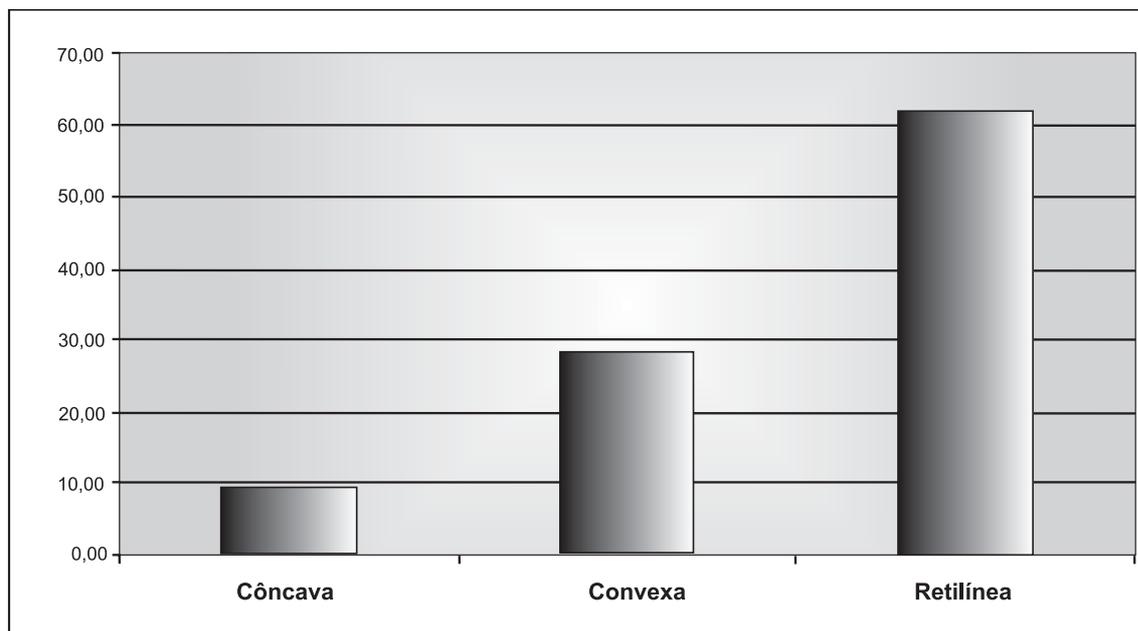
FIGURA 7. Frequência (%) das cicatrizes nas diferentes formas de encostas no ano de 1985. Onde o eixo “x” é representado pelos tipos de encostas e o eixo “y” pela porcentagem das áreas ocupadas.

Tratando-se agora especificamente da incidência de cicatrizes no ano de 1985, nota-se que ocorreu a predominância de escorregamentos nas feições retilíneas com 62,09%, em relação às feições côncava

e convexa, com respectivamente 9,63% e 28,27%, como demonstra a análise gráfica da Figura 7 e o mapa da Figura 8.

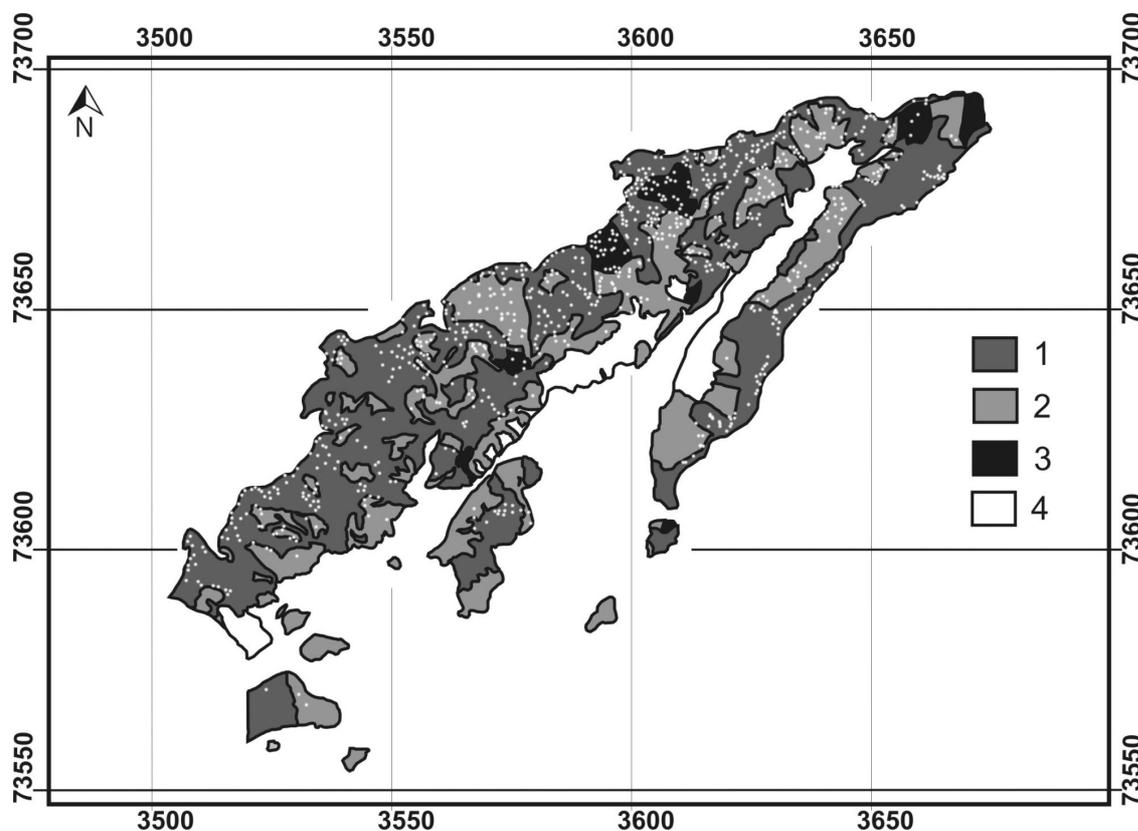
FIGURA 8. Mapa de formas de vertentes com extração de cicatrizes (representados por pontos) referentes ao ano de 1985. (1) Encostas retilíneas; (2) Encostas convexas; (3) Encostas côncavas. O número 4 refere-se a depósitos de sopé de encosta.

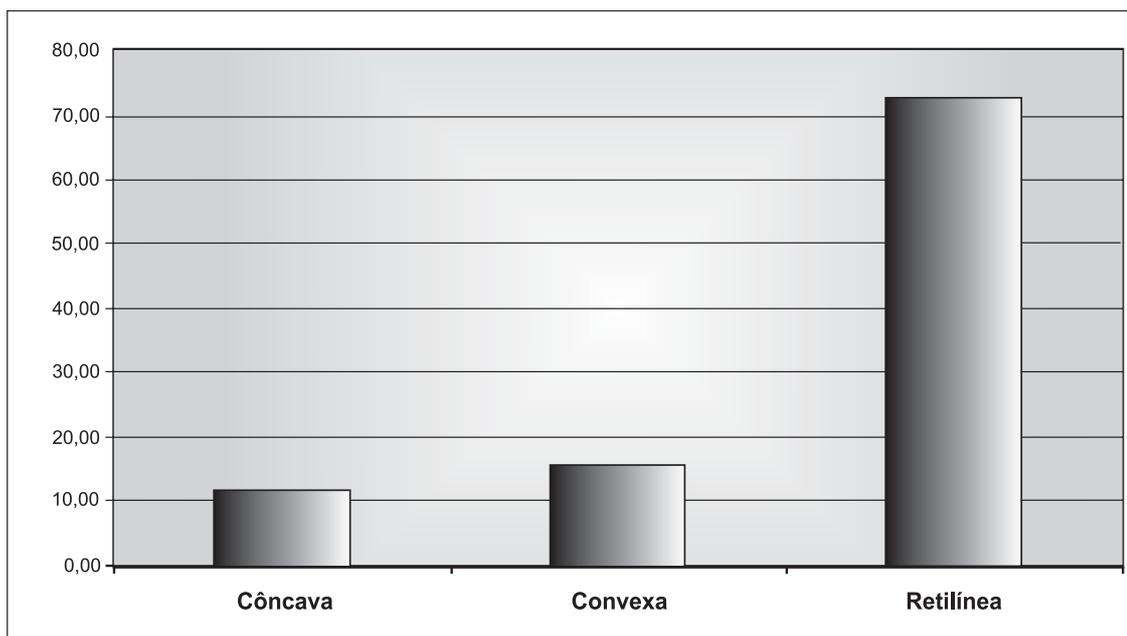
FIGURA 9. Frequência (%) das cicatrizes nas formas de encostas no ano de 1994. Onde o eixo “x” é representado pelos tipos de encostas e o eixo “y” pela porcentagem de ocorrência de cicatrizes.

na mesma forma de vertente, de modo ainda mais dominante, com cerca de 72,60% das encostas retilíneas, enquanto que nas encostas côncavas e convexas

corresponderam respectivamente a 11,68% e 15,72%, assim como demonstra o gráfico da Figura 9 e o mapa da Figura 10.

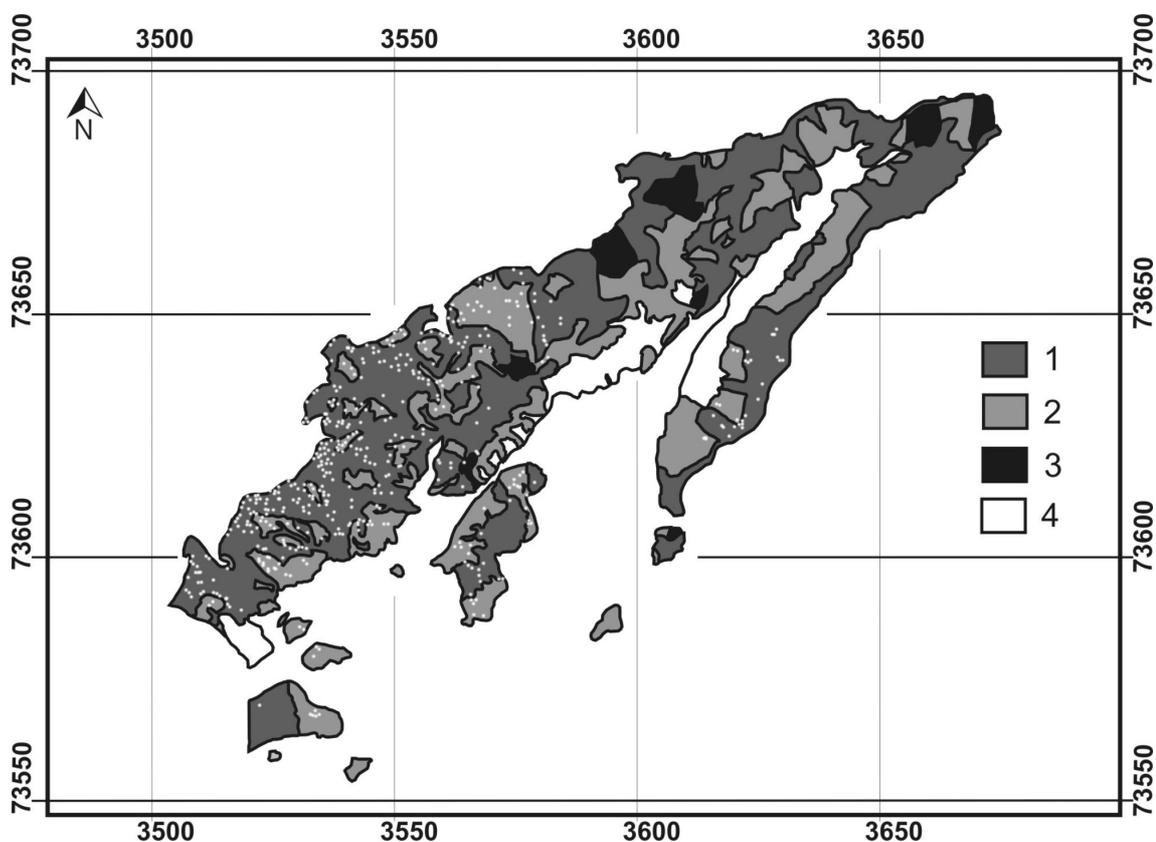
FIGURA 10. Mapa de forma de vertentes com extração de cicatrizes (representados por pontos) referentes ao ano de 1994. (1) Encostas retilíneas; (2) Encostas convexas; (3) Encostas côncavas. O número 4 refere-se a depósitos de sopé de encosta.

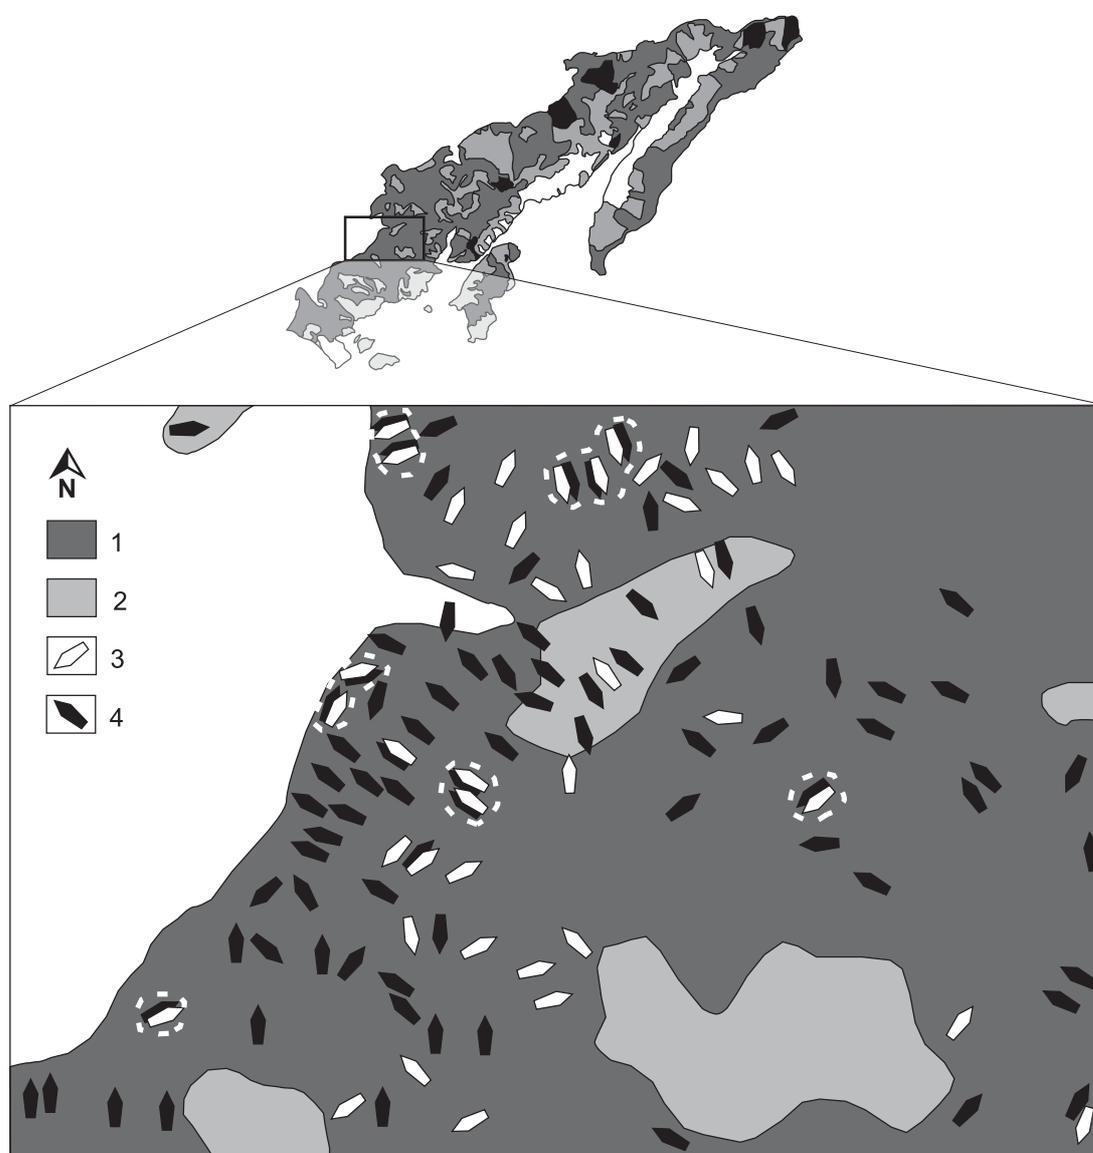
FIGURA 11. Figura ilustrativa do mapa de vertentes mostrando uma das áreas em comum de ocorrências de cicatrizes no ano de 1985 e 1994 (circundado em linha branca tracejada). (1) Encostas retilíneas; (2) Encostas convexas; (3) Cicatrizes referentes a 1994; (4) Cicatrizes referentes a 1985.

Cabe ressaltar que ocorreram também reativações de cicatrizes em 1994, em relação a 1985, conforme mostra a Figura 11. De fato, isso pode estar aliado à tendência natural das encostas retilíneas, que possuem a predominância das cicatrizes em ambos os anos, serem mais susceptíveis a escorregamentos, pois possuem maior declividade e uma camada de solo menos espessa, que aumenta a probabilidade de escorregamentos. Além disto, com a retirada da pequena espessura de solo que recobre estas vertentes, por escorregamentos prévios, torna-se mais difícil a completa recuperação da vegetação, aumentando a fragilidade das vertentes nestes pontos e favorecendo a ocorrência de novos processos no mesmo local.
